平成 18 年 1 月 ~ 平成 18 年 3 月

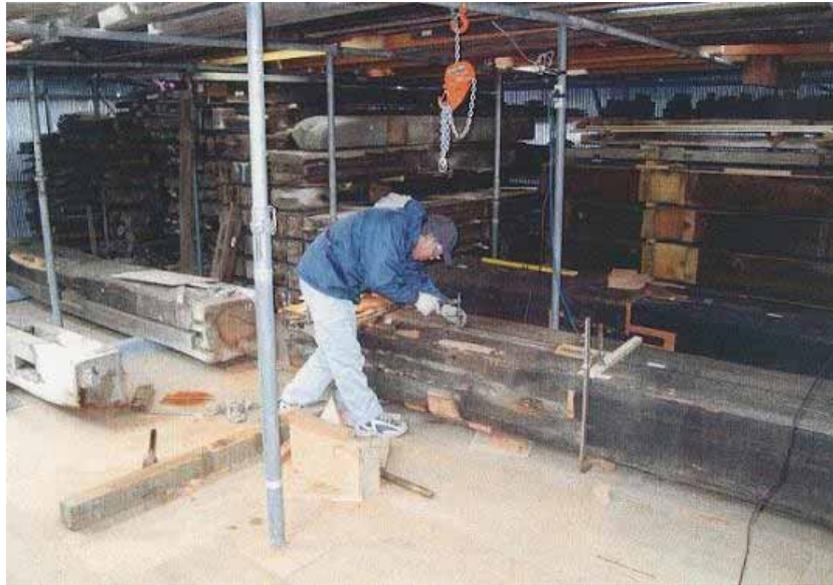
平成 18 年 1 月

一階背面中央間の柱を繕っています。

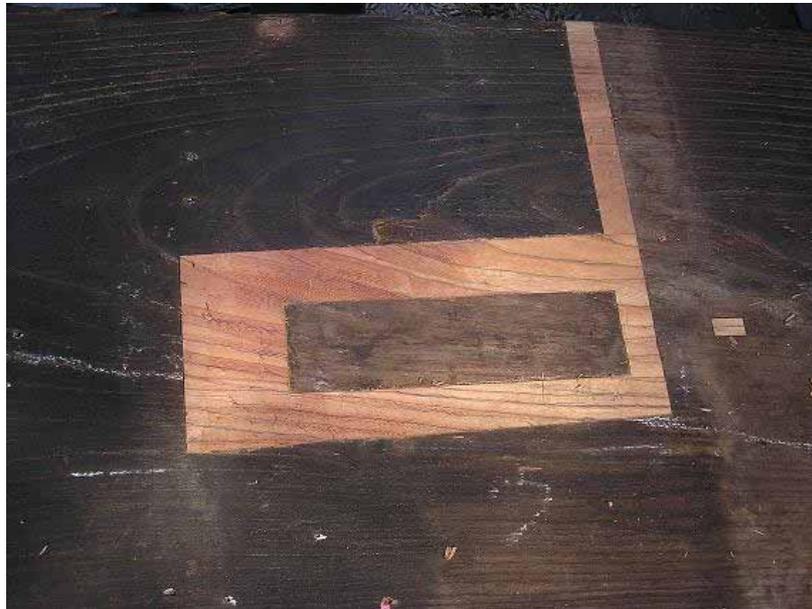
平成 18 年 1 月

一階鏡柱に後世のホゾ穴があるため、
古い表面を再現した埋木を行いました
埋木は木目を合せてあり、今後古色塗りを施します。

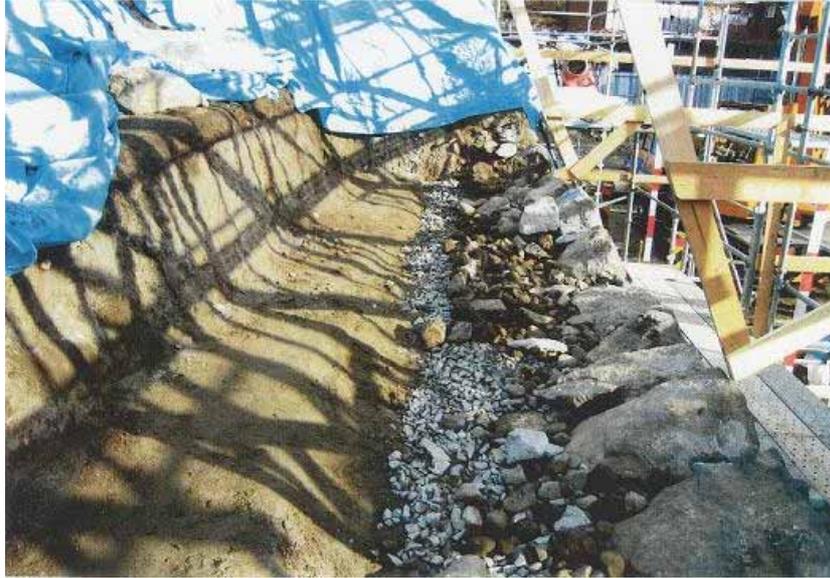
平成 18 年 2 月

西側石垣の石垣積直し工事の様子です。
地盤が火山灰層のため、裏込石の裏側に砕石を入れました。

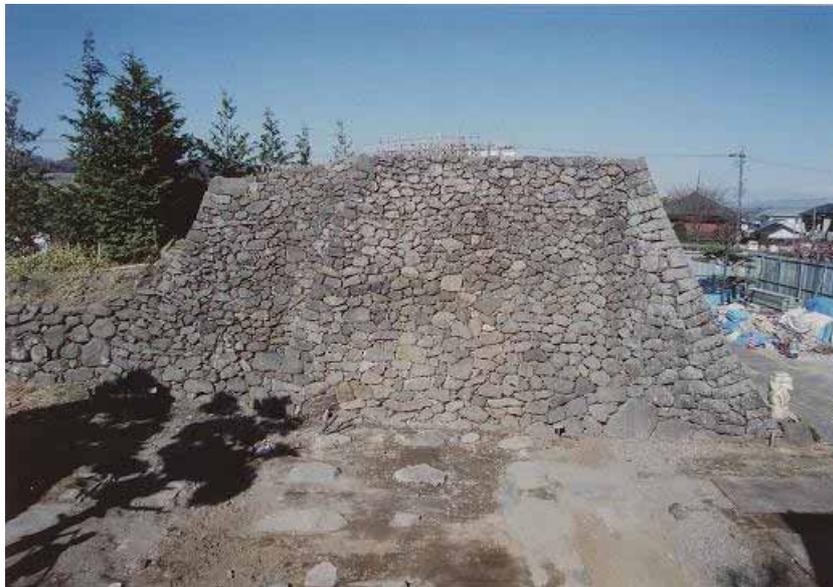
平成 18 年 3 月

西面石垣工事が完了しました。
孕みがなくなり、美しく丈夫な石垣となりました。

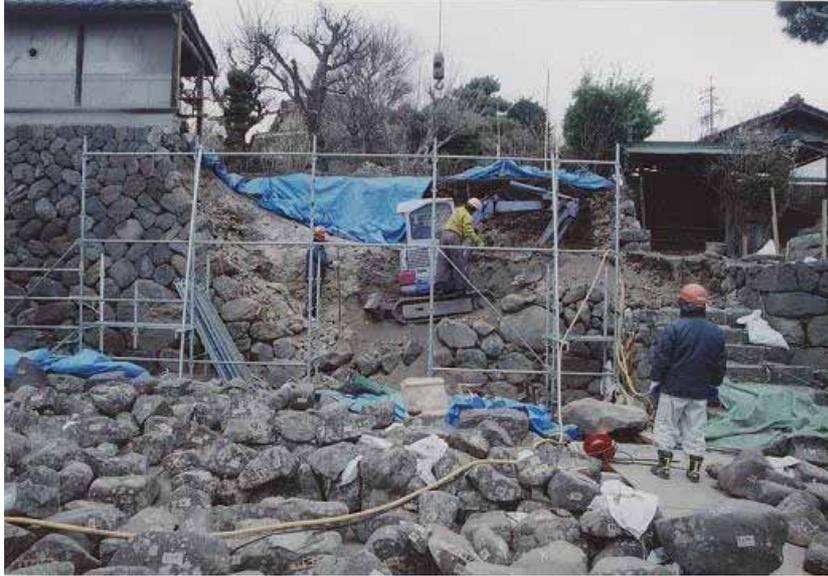
平成 18 年 3 月

東側石垣の石取外し工事の様子です。

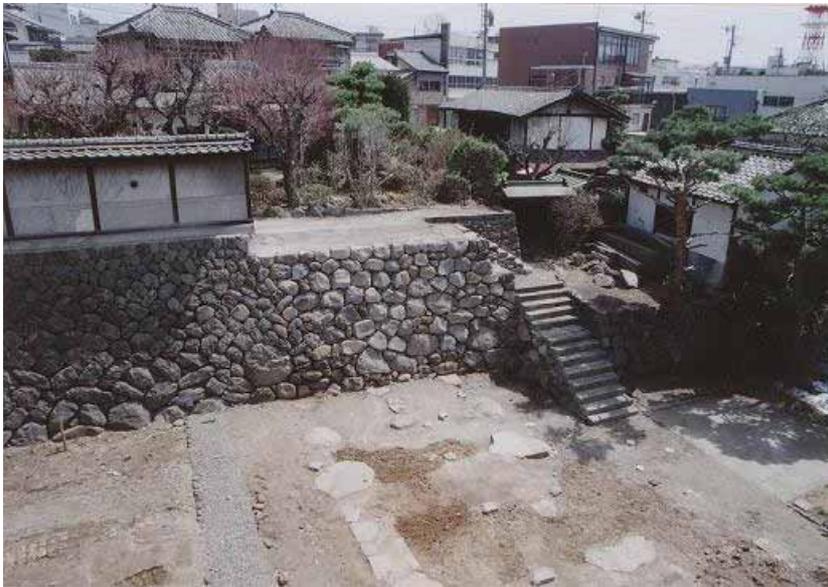
平成 18 年 3 月

東面石垣工事が完了しました。
最上段も平らに美しくなりました

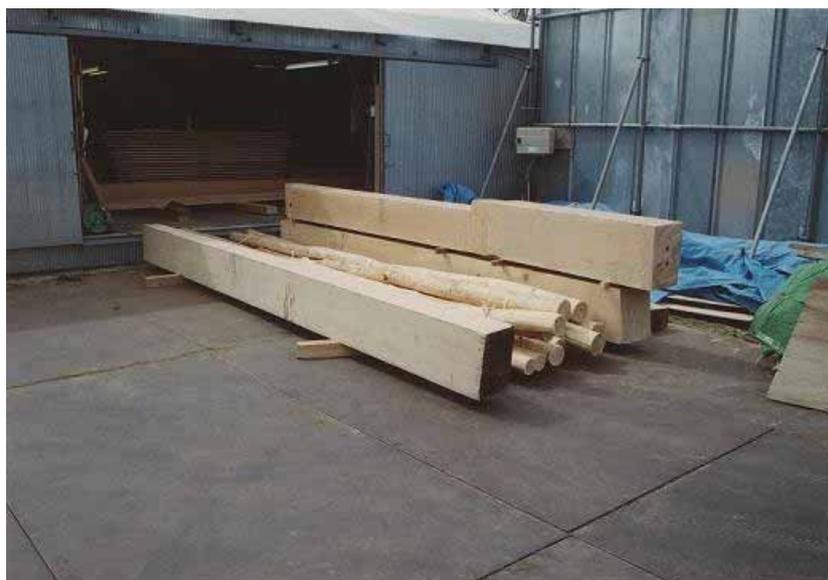
平成 18 年 3 月

腐朽などにより再利用できない部材は、
新たな補足木材を利用します。

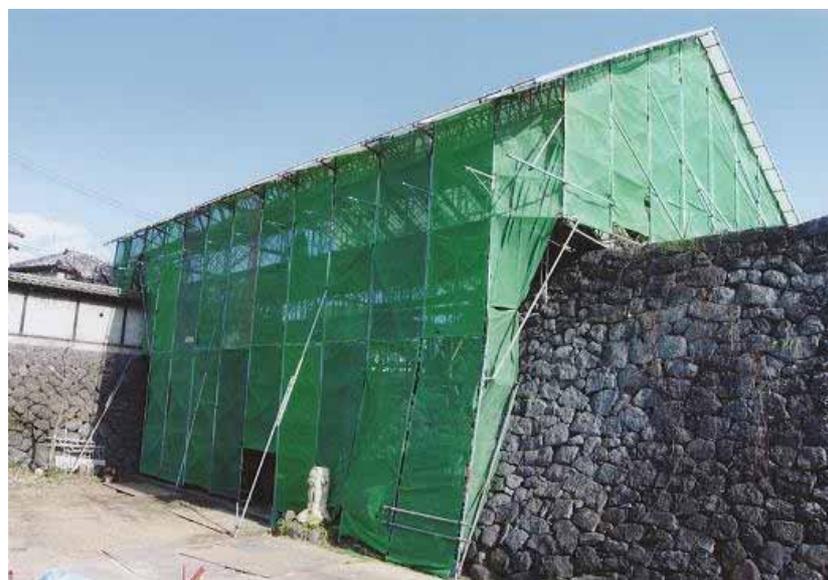
平成 18 年 3 月

組立工事用の素屋根が完成しました。
今後は、この素屋根の中で組立工事を行います。
