平成 18 年 7 月 ~ 平成 18 年 9 月

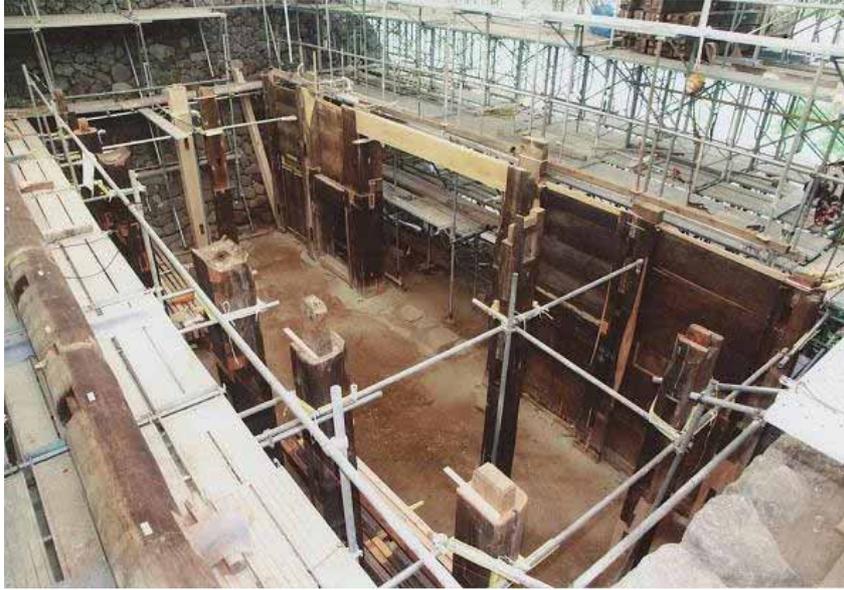
平成 18 年 7 月

1 階正面軸部及び壁板の組立の様子です。
南東隅から北西隅に向かって見えています。

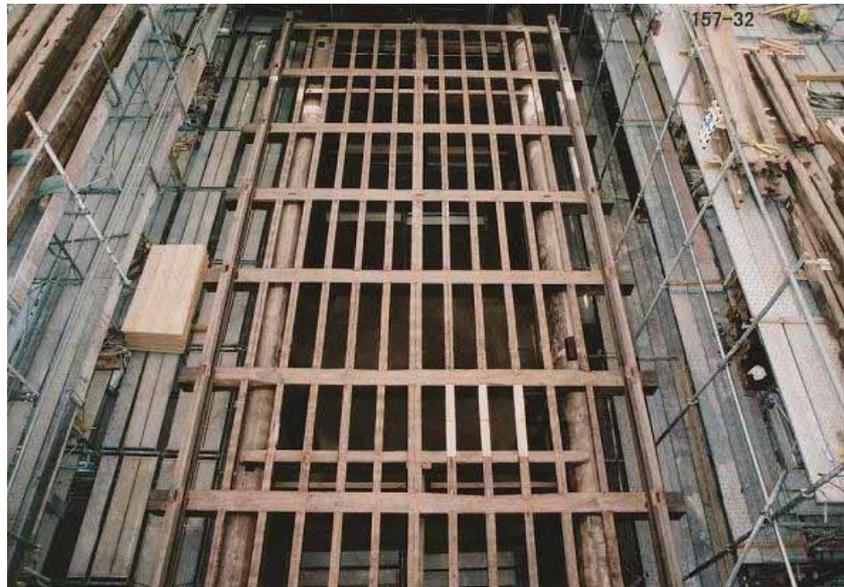
平成 18 年 8 月

2 階の床組みです。東から西に向かって見えています。
棧梁と出梁は享保 5 (1720) 年修理時のものです。

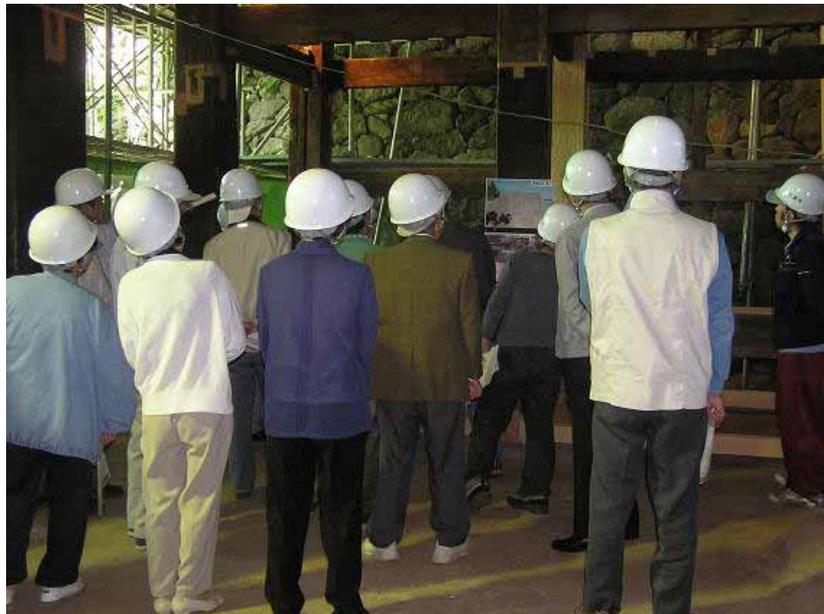
平成 18 年 9 月 24 日 (日)

第 4 回市民見学会の様子です。
1 階の軸部や、積み直した石垣を見学していただきました。
白色の柱は新材 (ツガ) で、ハマグリチョウナ仕上げです。

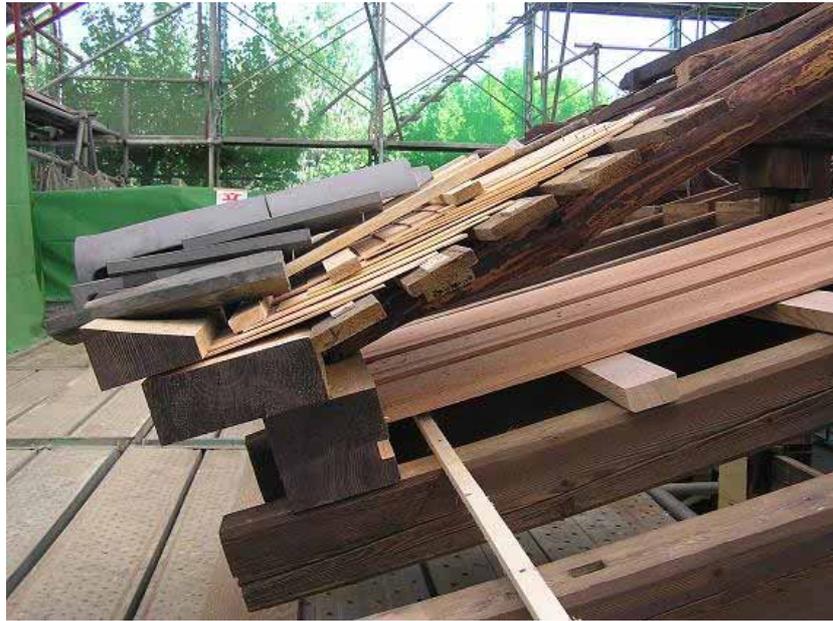
平成 18 年 9 月 24 日 (日)

第 4 回市民見学会での屋根野地の納まりの見本です。
下から、化粧垂木、化粧木舞、化粧裏板、野垂木、
野木舞、土居葺(サワラ)、瓦座(松)、瓦の順です。

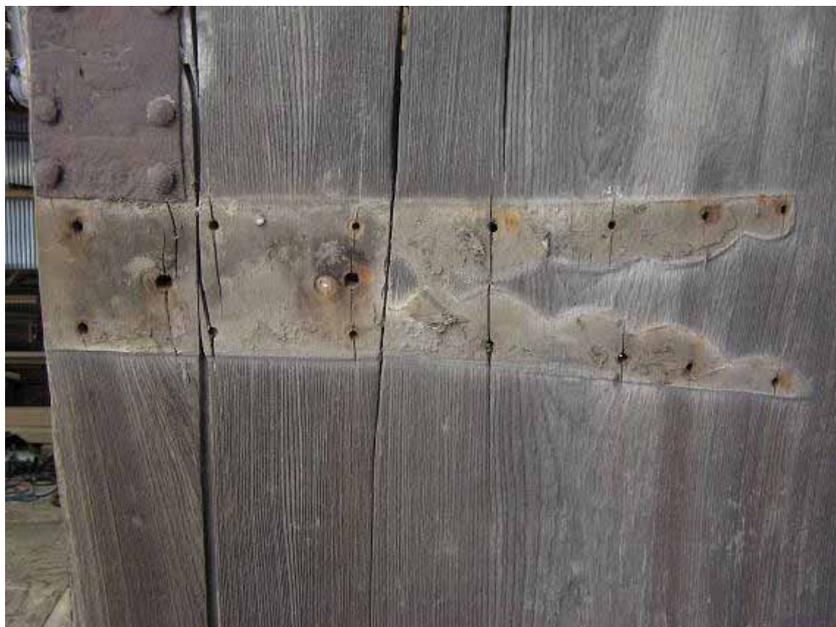
平成 18 年 9 月

潜戸の八双金具取付跡の様子です。
調査のため、当初の金具を初めて取り外しました。

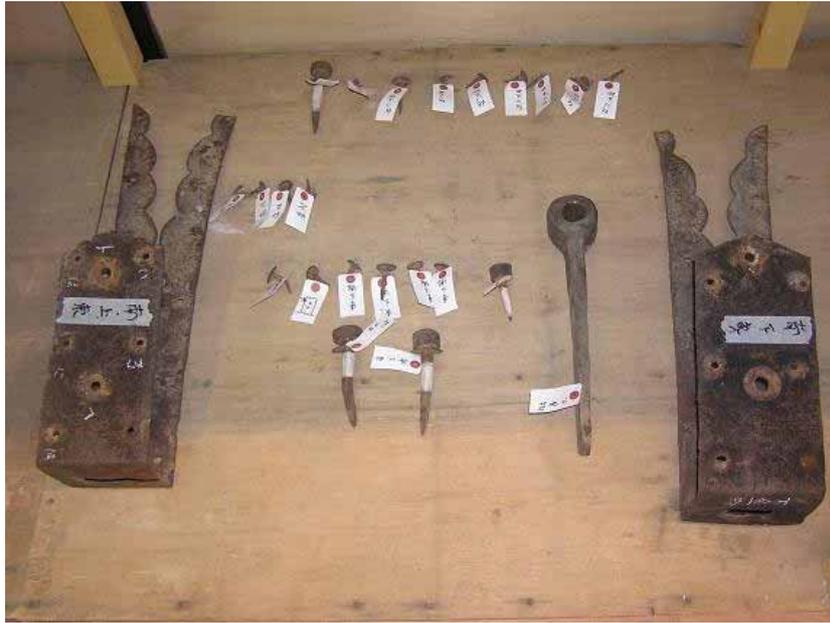
平成 18 年 9 月

取り外した潜戸の八双金具（一部）です。
調査のため、当初の金具を初めて取り外しました。

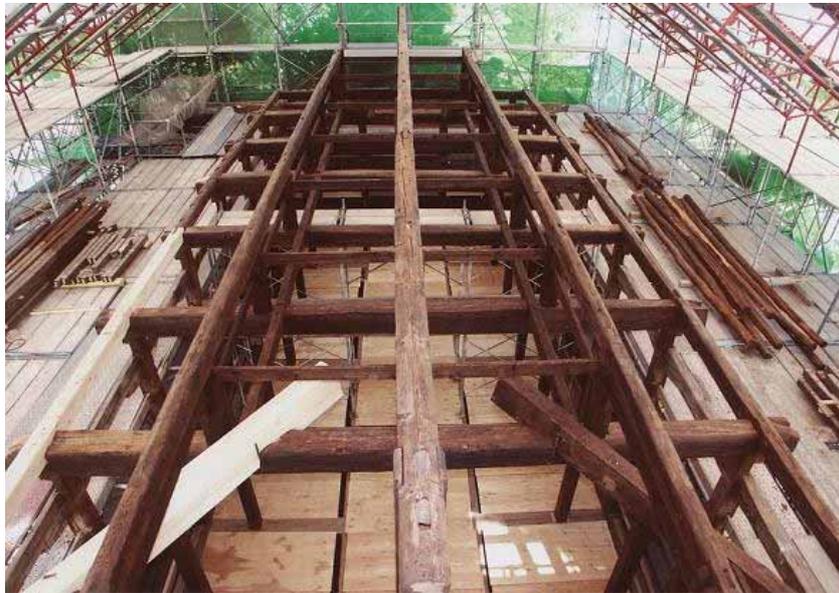
平成 18 年 9 月

小屋組組立の様子です。
西面から東面に向かって見えています。
写真左下の隅木は、腐朽により再用できなかつたため、新材です。
