第2回 小諸市内国道18号四ッ谷東・平原交差点に関する勉強会

第2回
よつやひがし ひらはら
小諸市内 国道18号 四ツ谷東・平原交差点 に関する
勉強会

令和6年3月5日（火）

小諸市

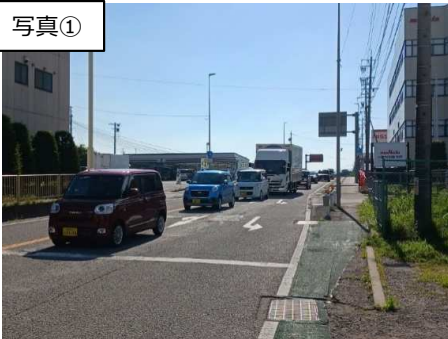
写真①

A流入部

・信号現示が左折青矢印時、左折滞留長が不足しているため、直進車による左折阻害が発生し、最大で約290mの渋滞が発生(現況は左折溜まり(L=15m)のみで左折レーン無し)

・**左折レーンの新設**により、左折車両による直進車の走行阻害を緩和

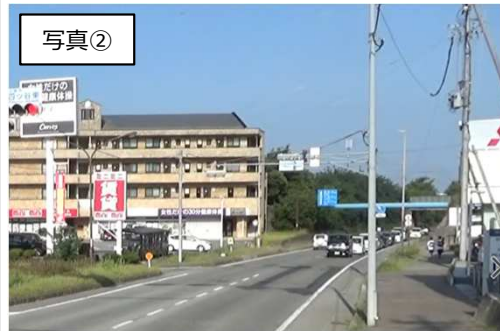
写真②

B流入部

・停止線間距離が長く(交差点が大きく)、損失時間が長い(23秒/サイクル)ため最大で約50mの渋滞が発生

・**停止線前出し**による交差点コンパクト化により、信号損失時間の短縮が図られ渋滞を緩和

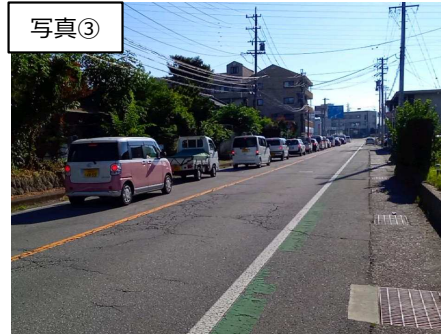
写真③

C流入部

・停止線間距離が長く(交差点が大きく)、損失時間が長い(23秒/サイクル)ため最大で約120mの渋滞が発生

・**停止線前出し**による交差点コンパクト化により、信号損失時間の短縮が図られ渋滞を緩和

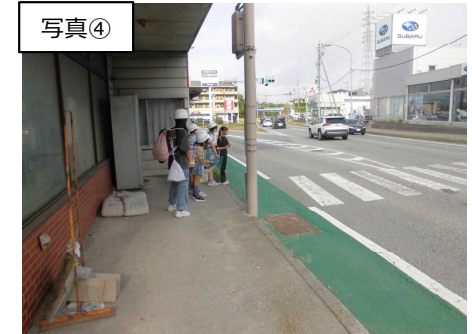
写真④

歩道未設置

・横断待ちの溜まり場が国道にないため、通学児童は民地で信号待ちしている。

・**歩道の設置**により、通学路の安全性向上

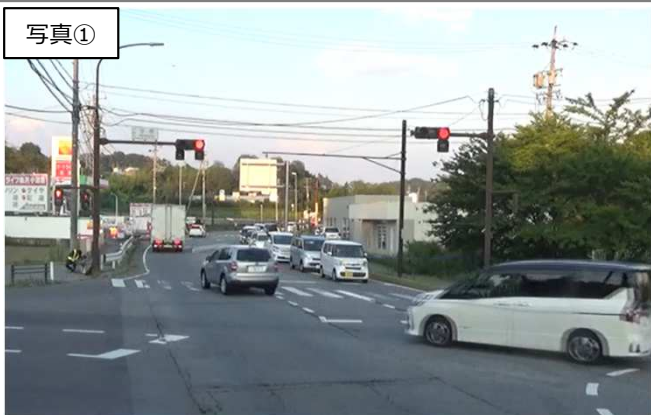
写真①

A流入部

・夕方の時間帯に交通量が一時的に集中し捌け残りにより、最大で20mの渋滞が発生

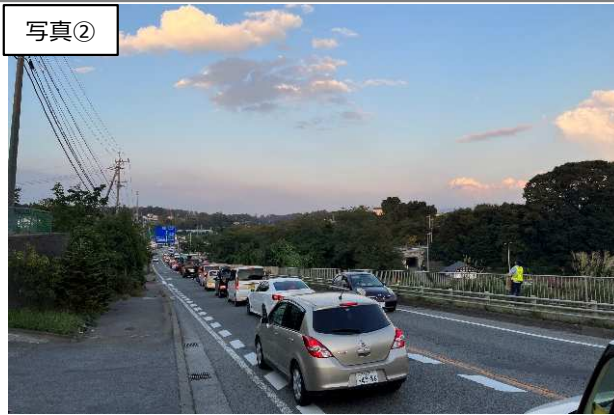
写真②

B流入部

・右折交通量、対向直進車が多く、右折車両の捌け残りが発生。また、右折滞留長が不足し、右折ブロック(直進阻害)が発生。これらにより、最大で120mの渋滞が発生

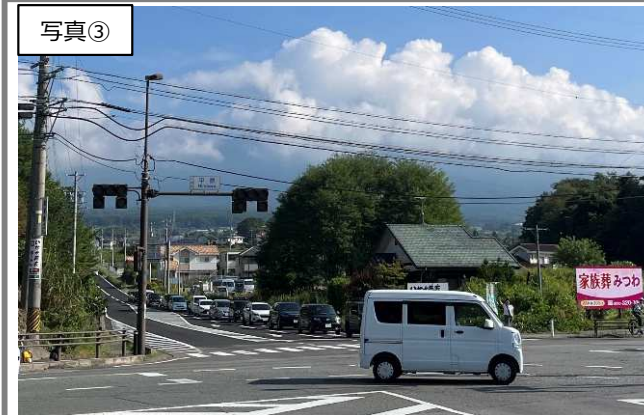
写真③

D流入部

・朝の時間帯に交通量が一時的に集中し捌け残りが発生したため、最大で90mの渋滞が発生

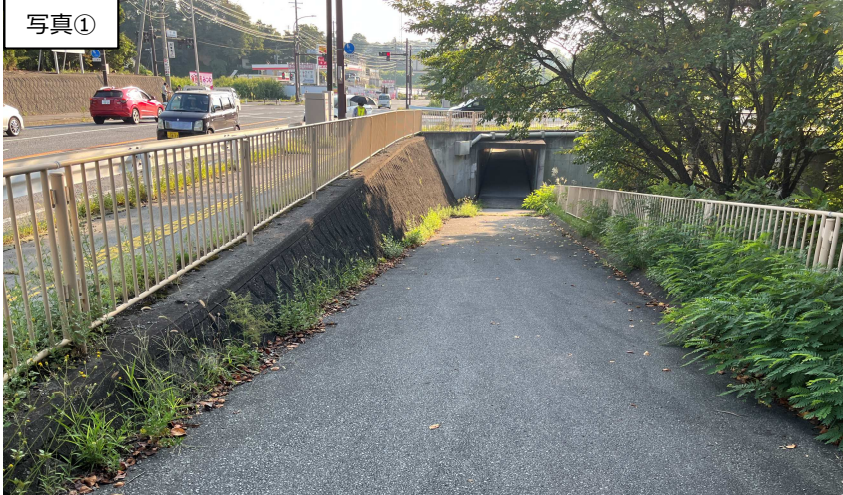
<地下横断BOX>

- 平原交差点周辺には、地下横断BOX、橋梁などの既設構造物がある。
- 平原交差点の前後には、情報管路、下水道管等の地下埋設物や電柱がある。
- 道路線形や交差側道路、周辺構造物などへの影響を今後確認し、検討を進める。
