平成 17 年 7 月 ~ 平成 17 年 9 月

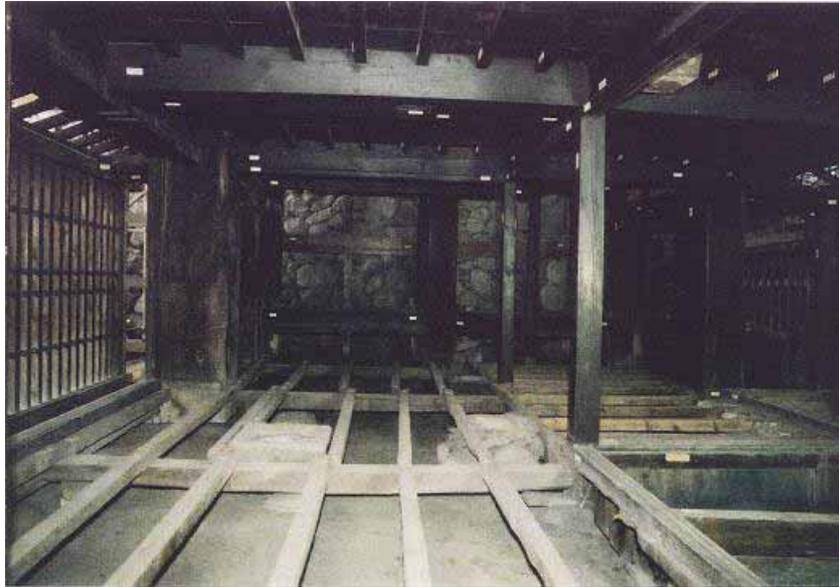
平成 17 年 7 月

1 階床板を取外しました。
後方は東端室です。
西から東に向かって見えています。

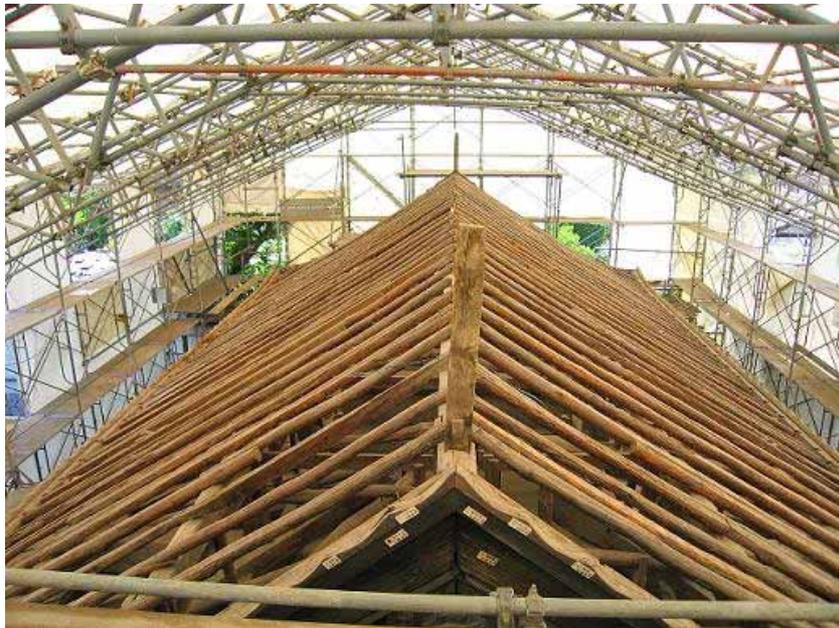
平成 17 年 7 月

野小舞を取外した野垂木の状態です。
内側の小屋組材は当初材です。
西から東に向かって見えています

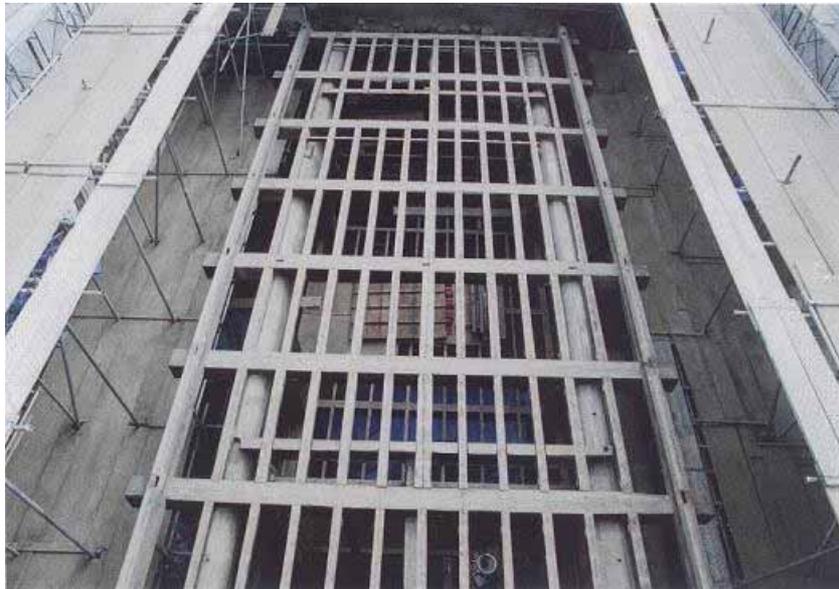
平成 17 年 8 月

2 階部分を取りはずした様子です。

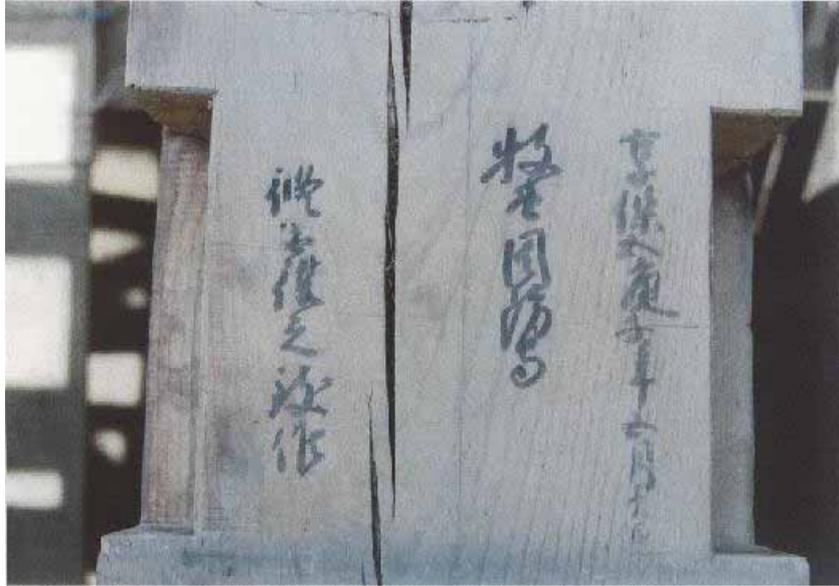
平成 17 年 8 月

棧梁の上端に墨書きが発見されました。
「享保五（1720）庚子年五月吉日 牧野周防守 修覆之致候」
と読めます。

牧野周防守は、小諸藩々主従五位下牧野周防守康重
（まきの すおうのかみ やすしげ）です。

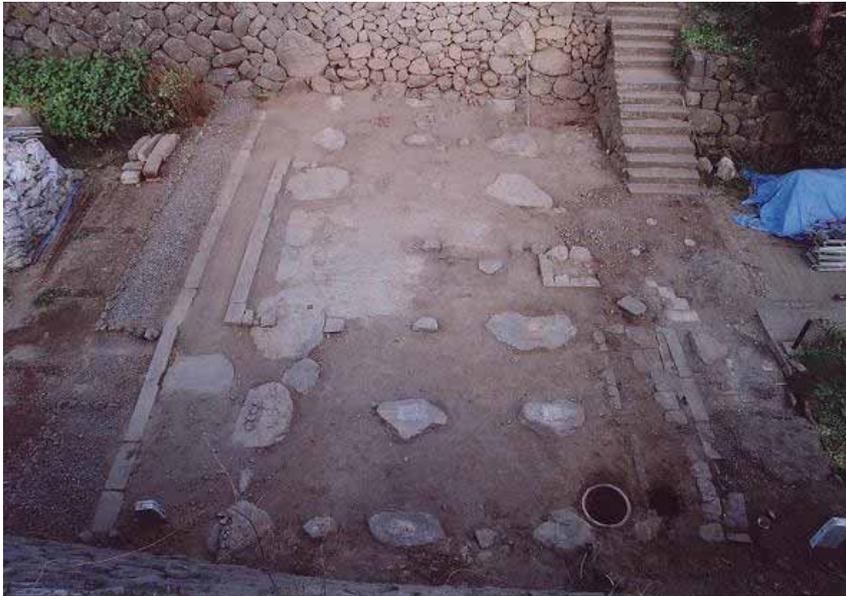
平成 17 年 8 月

解体が完了し、16 個の礎石が姿を現しました。
西側の石垣の上から東側を見えています。
写真の左側が北で、小諸城外の方向になります。
写真の右側に進むと、三の丸・三之門・本丸へと続きます。
