# 平成 18 年 10 月 ~ 平成 18 年 12 月

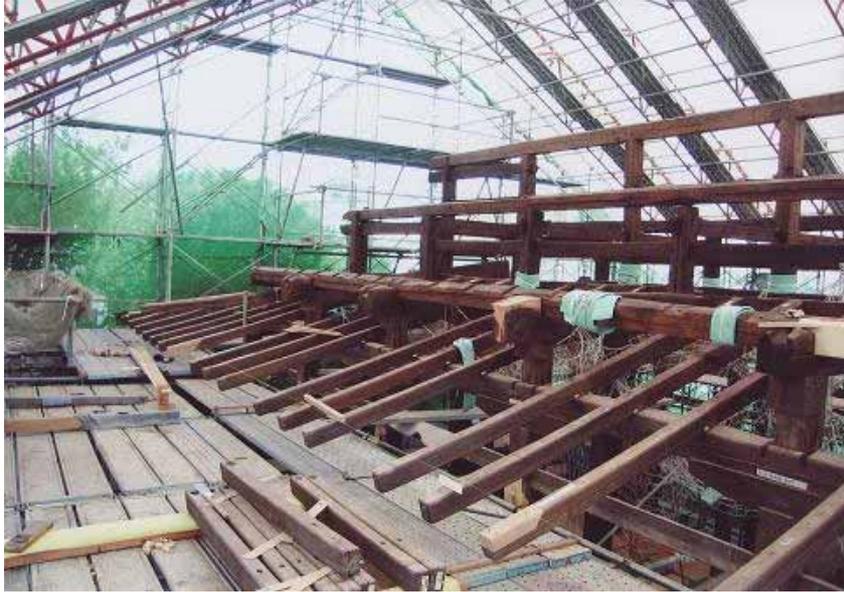
平成 18 年 10 月

10 月末の屋根の様子です。  
化粧垂木の取付けと、化粧裏板を仮置きしました。

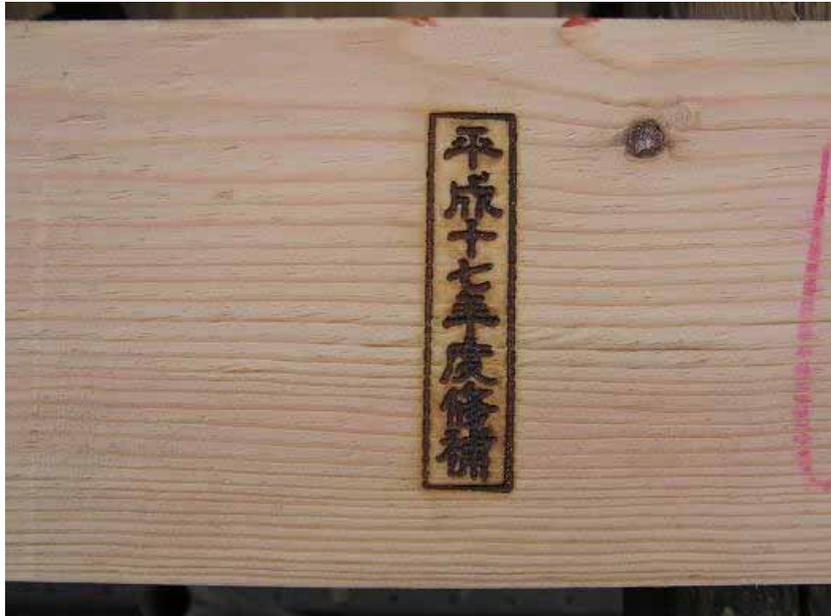
平成 18 年 10 月

「平成十七年度修補」の烙印です。  
全ての取替材および新規補足材に印を押し、組み立てています。

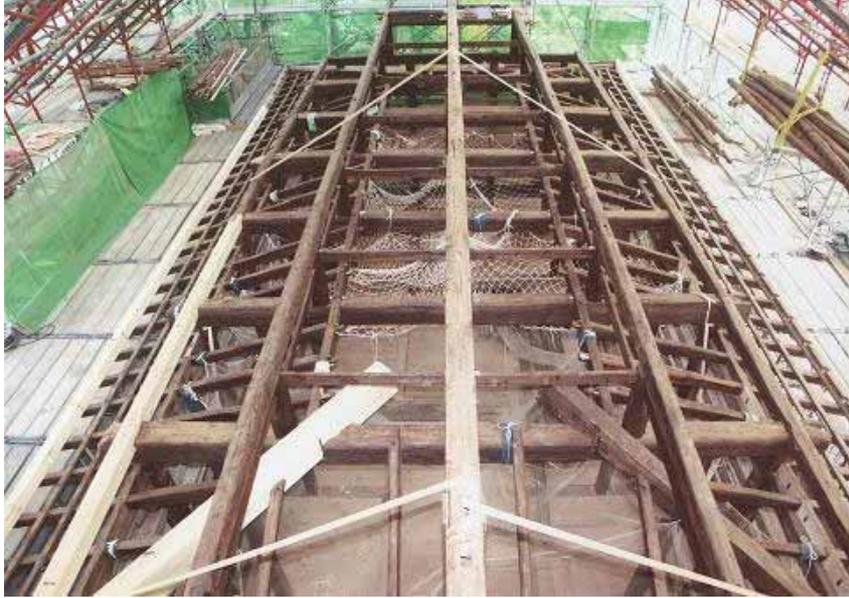
平成 18 年 11 月

11月末の屋根の様子です。  
茅負と化粧小舞を取付けました。西側から東側を見えています。

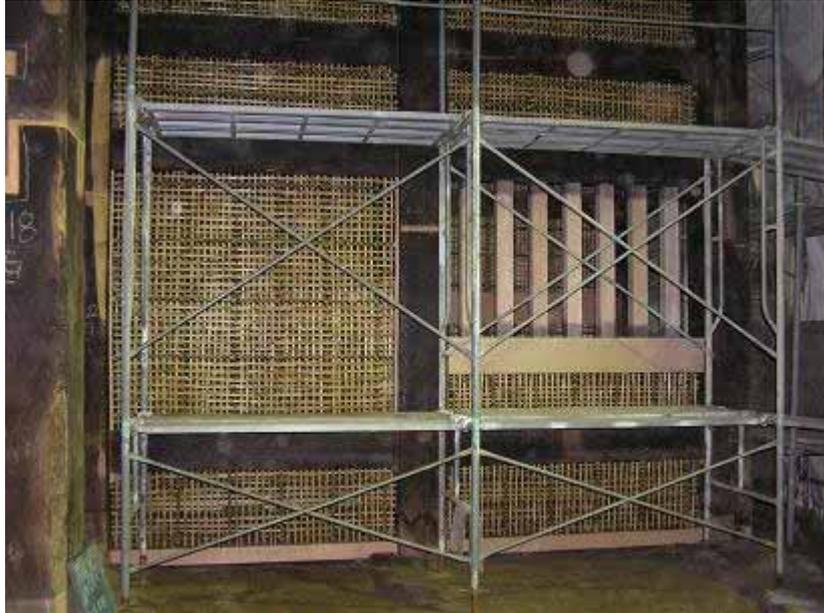
平成 18 年 12 月

1階東番人部屋の小舞搔きが完成した様子です。

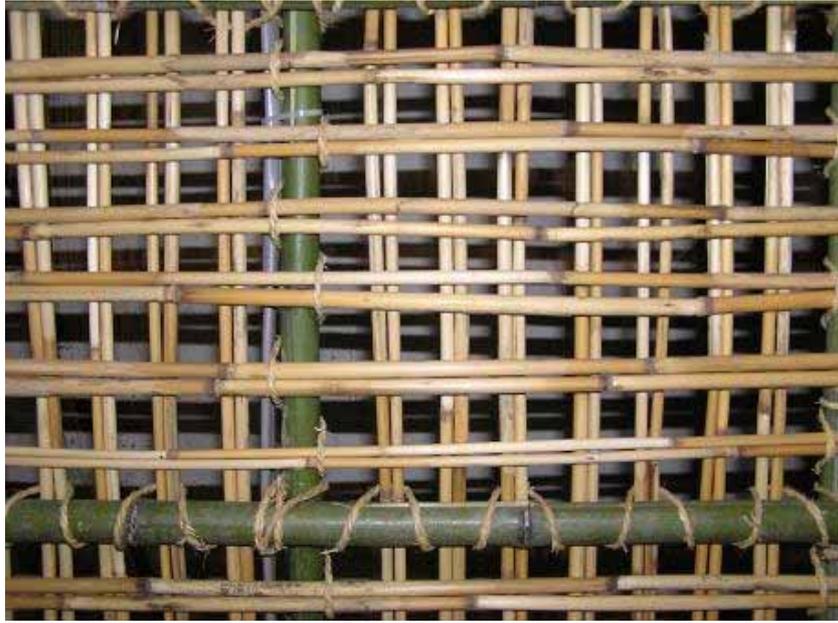
平成 18 年 12 月

小舞搔きの拡大写真です。  
茶色は葦で、緑色は竹です。

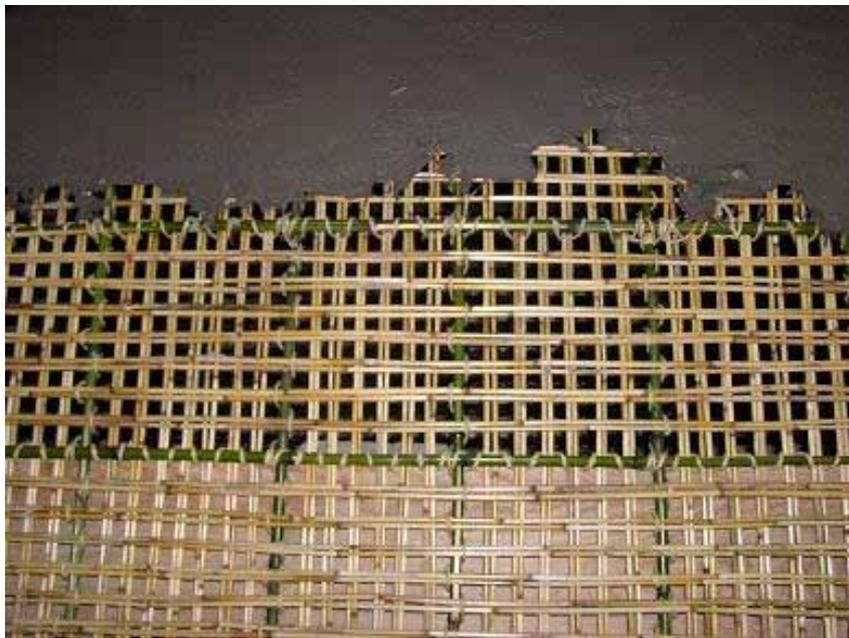
平成 18 年 12 月

小舞搔きの上に、荒壁付を行っている様子です。

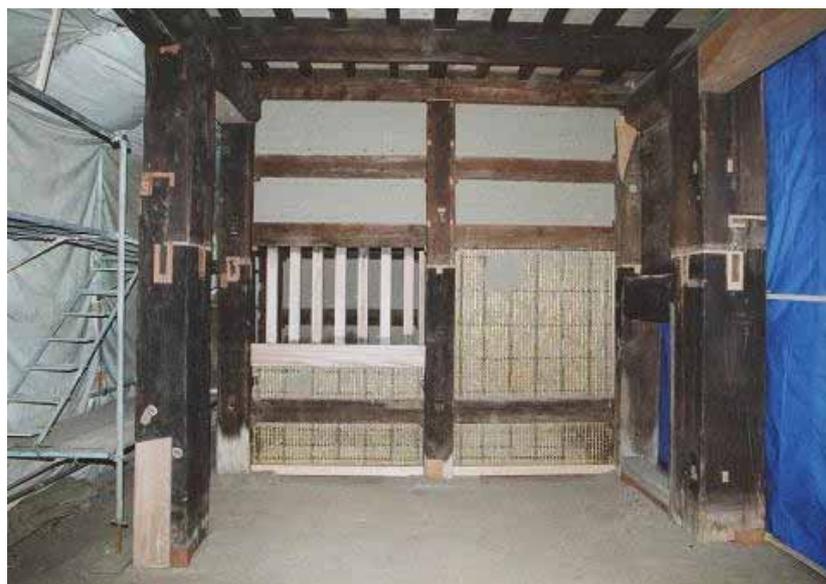
平成 18 年 12 月

1階西番人部屋（通路側）の荒壁付です。  
片面づつ塗りますが、上部は通路側に塗られた面で、  
下部は裏側（内部）に塗られています。

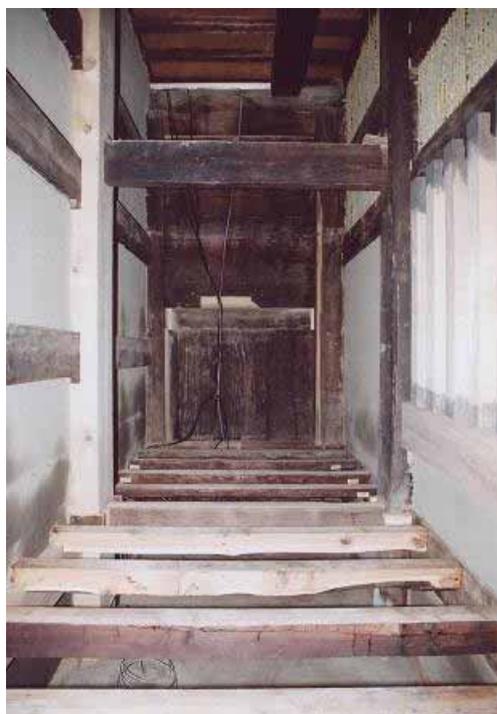
平成 18 年 12 月

1階西番人部屋（内部）の荒壁付です。  
南側から北側を見えています。

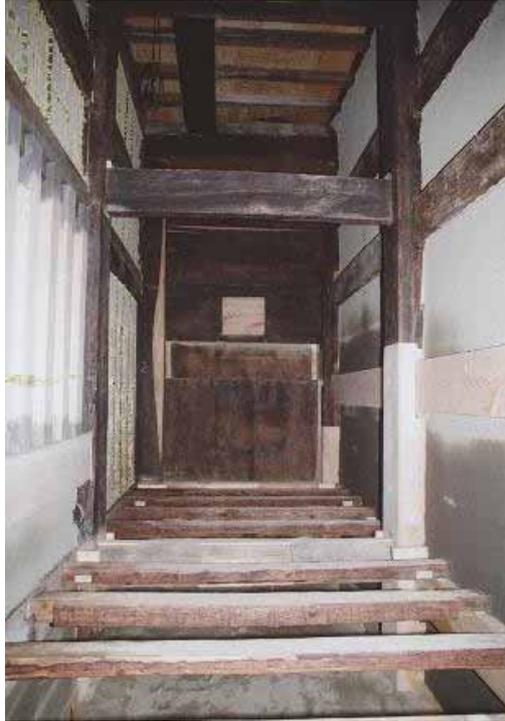
平成 18 年 12 月

1 階東番人部屋（内部）への荒壁付です。  
南側から北側を見えています。

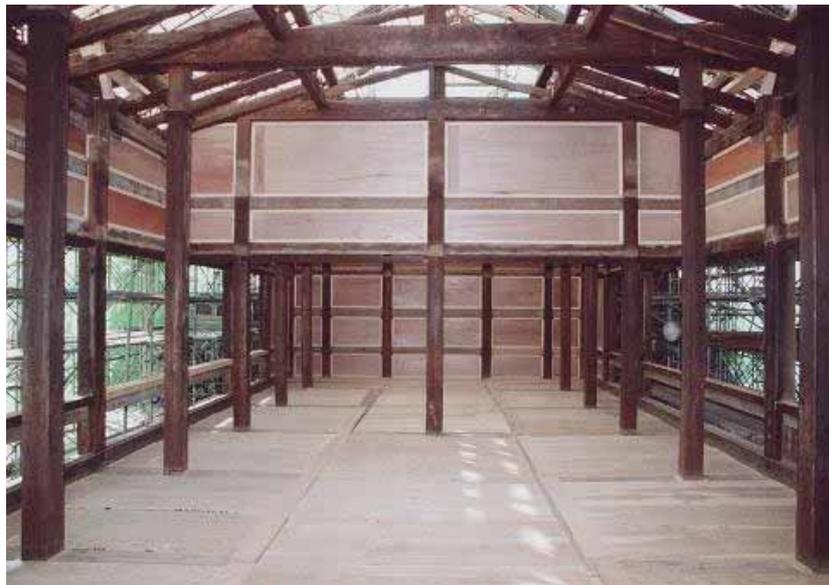
平成 18 年 12 月

2 階への敷鴨居と構造用合板の取付けをしています。  
2 階は耐震補強のため、小舞ではなく構造用合板を取付けます。

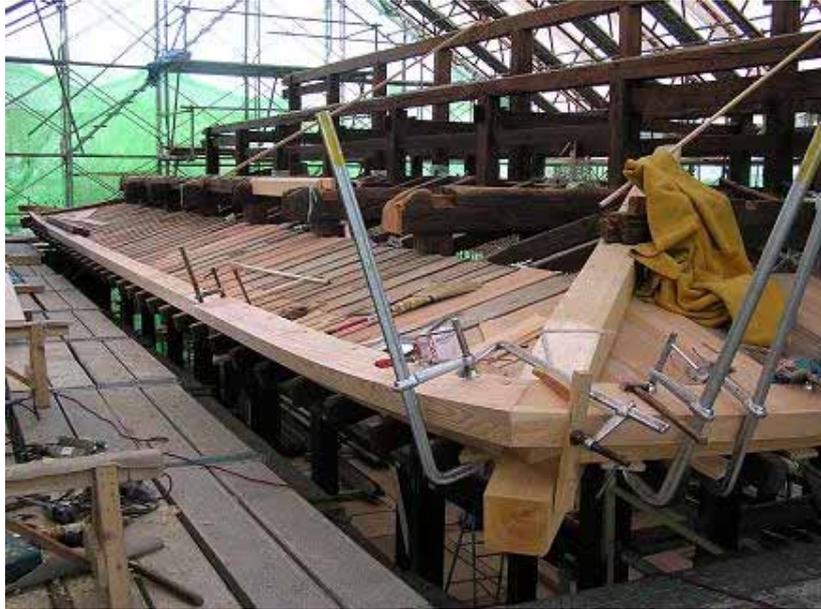
平成 18 年 12 月

12 月中旬の屋根の様子です。

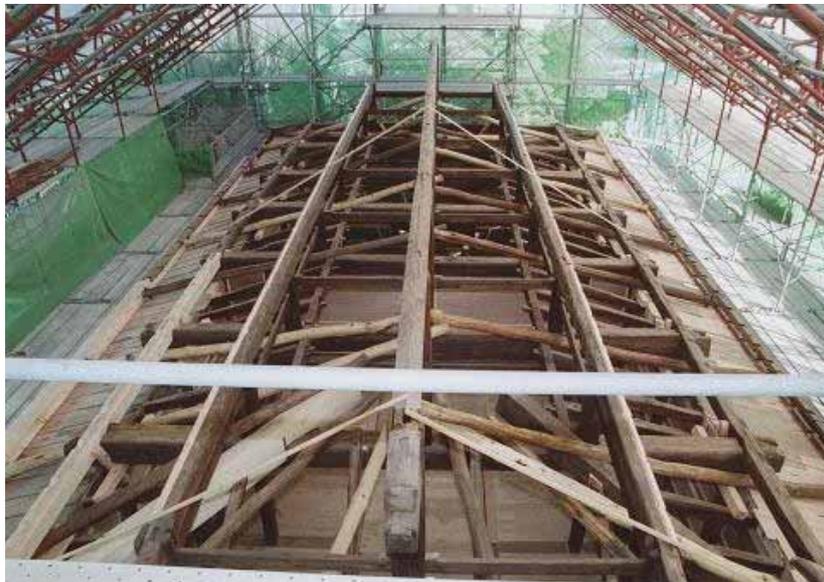
平成 18 年 12 月

12 月末の屋根の様子です。  
裏甲・化粧裏板・桔木を取付け中です。
