平成19年1月~平成19年3月

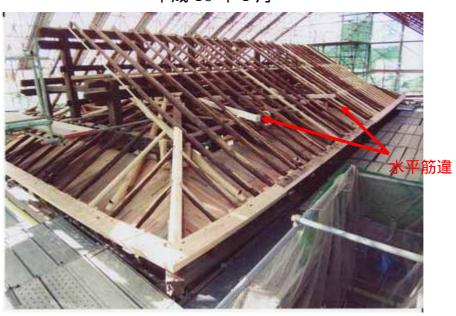
野垂木と、構造補強のための水平筋違を 取付けている様子です。

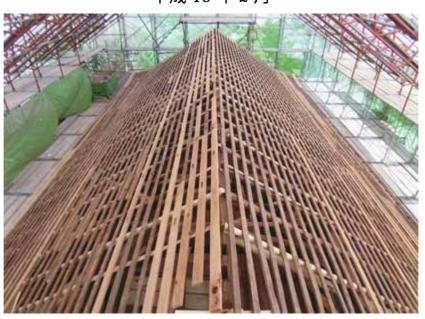
野小舞を取付けている様子です。

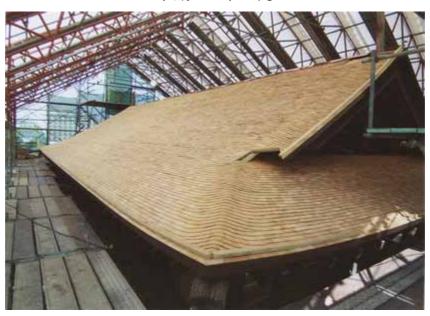
土居葺が完了しました。

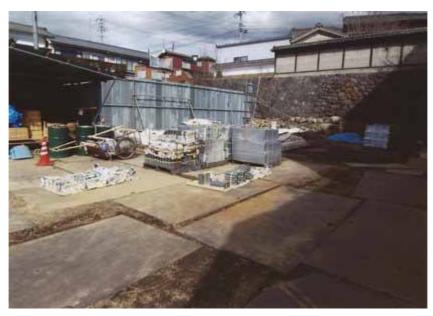
補足本瓦が納品になりました。

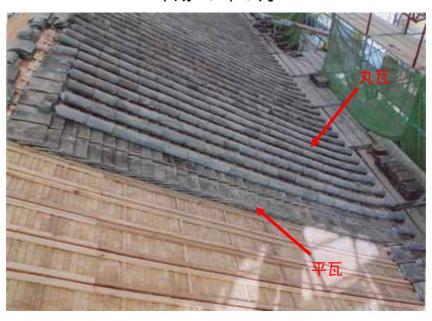
本瓦平葺の施工中です。 平瓦は 1/3 程度が重なっています。平瓦の上は丸瓦です。

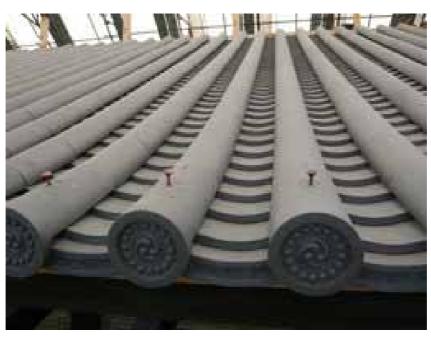
本瓦平葺の施工中です。 軒丸瓦へ瓦釘を取付けています(南面)。

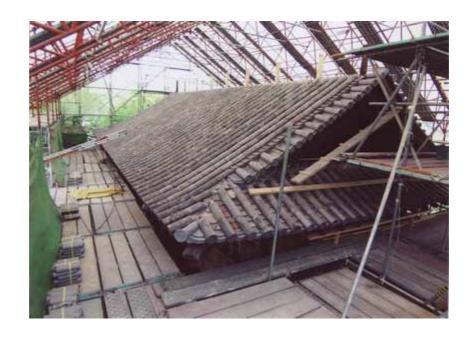
本瓦平葺が完了しました。 (左側が北面)

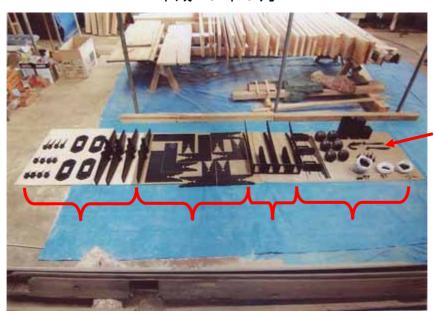
1 階正面両開大扉用の建具金物です。 左から 肘壺金物、 隅金物、 八双鉄物、 門金物(海老錠)です。

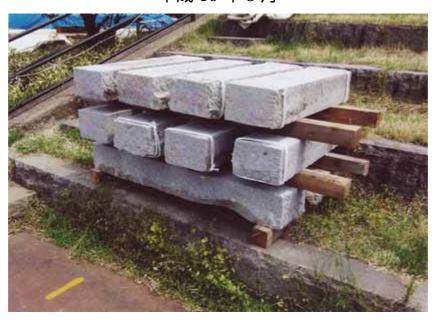
1階背面用雨落石の補足石材が納品になりました。

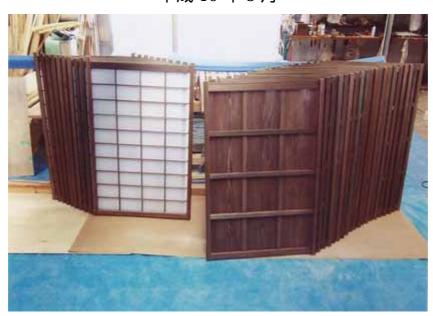
2 階正背面用建具が 5 間分納品になりました。

1間につき板戸2枚・明障子1枚を使います。
