# 旧小諸本陣 保存修理工事の進捗状況

昨年7月から工事に着手し、第1期として本年6月末まで工事を進めています。第1期工事では、建物の内外壁や造作、天井などを取り外し、近現代に行った改造部分について調査しました。

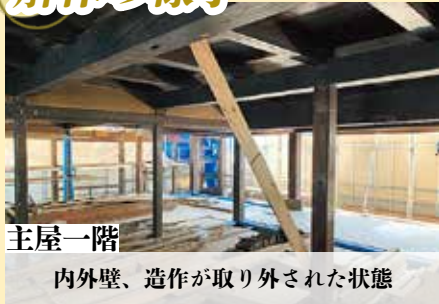
主屋一階  
内外壁、造作が取り外された状態

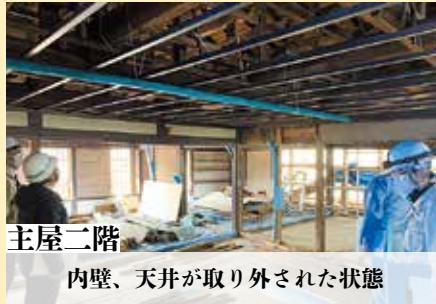
主屋二階  
内壁、天井が取り外された状態

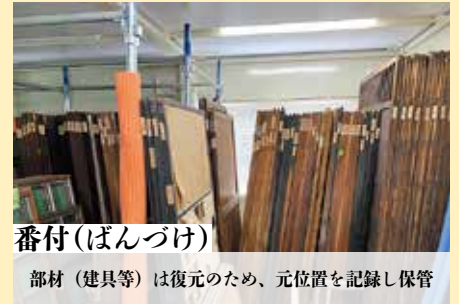
番付(ばんづけ)  
部材(建具等)は復元のため、元位置を記録し保管

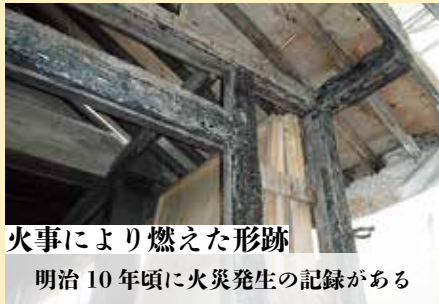
火事により燃えた形跡  
明治10年頃に火災発生記録がある

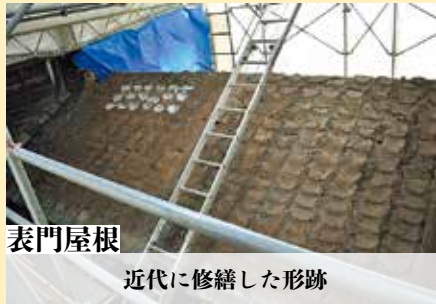
表門屋根  
近代に修繕した形跡

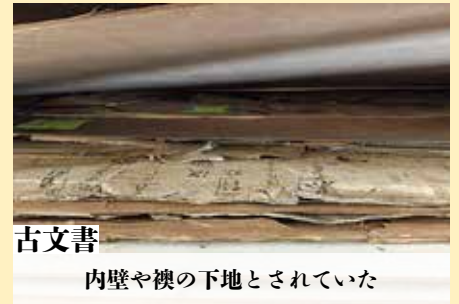
古文書  
内壁や襖の下地とされていた
