# 石垣内部構造が明らかに

令和2年7月8日、小諸城三之門南側の袖堀と土台の石垣が崩落しました。これは記録を見る限り寛保2年(1742)に三之門と袖堀が水害で流されて以来の大被害です。  
令和3年より復旧工事を始めましたが、これにより、通常は見る事ができない石垣の内部をつぶさに観察することができました。

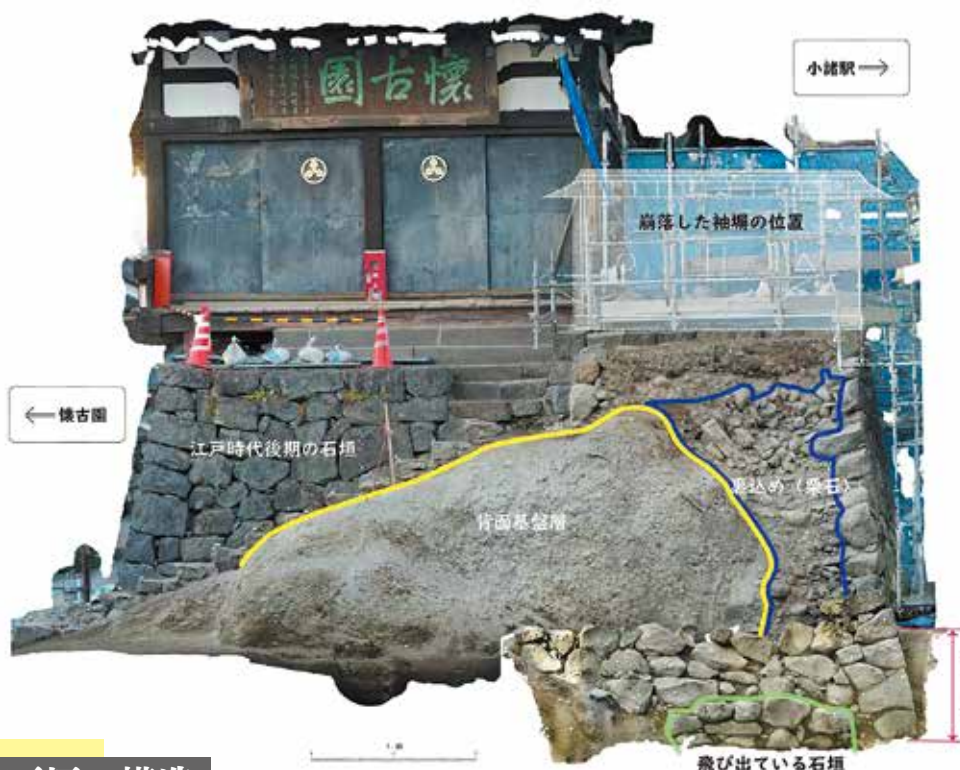
今回の発掘調査で掘り起こした石垣の高さ。

三之門袖堀の石垣は地盤を石と土でしっかりと固め、少ないながらも栗石●を入れて積み上げています。石垣の背面基盤は盛土ではなく、約1万5千年前の火砕流堆積物をそのまま利用しています。

現在見えている石垣は江戸時代後期に積まれたもので、石材は成形されています。対して埋もれていた石垣の基底部の辺りはほとんど石材を成形せず積み上げる野面積で一時代古い技法です。

特に突出している部分は積み替えの痕跡もなく、推測の域を出ませんが、仙石氏による創建期(慶長～元和・1600年代初頭の頃)の根石である可能性も捨てきれません。

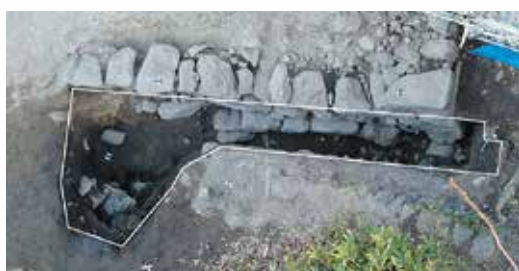
埋没していた石垣を上から撮影した写真。白枠線内が発掘した範囲。

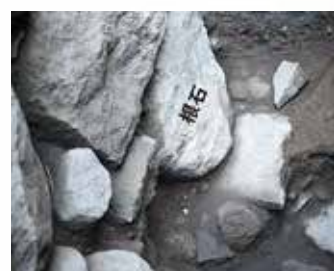
地盤沈下を防ぐため設置された石。
