小諸市学校施設長寿命化計画

令和3年(2021年)3月

小諸市教育委員会

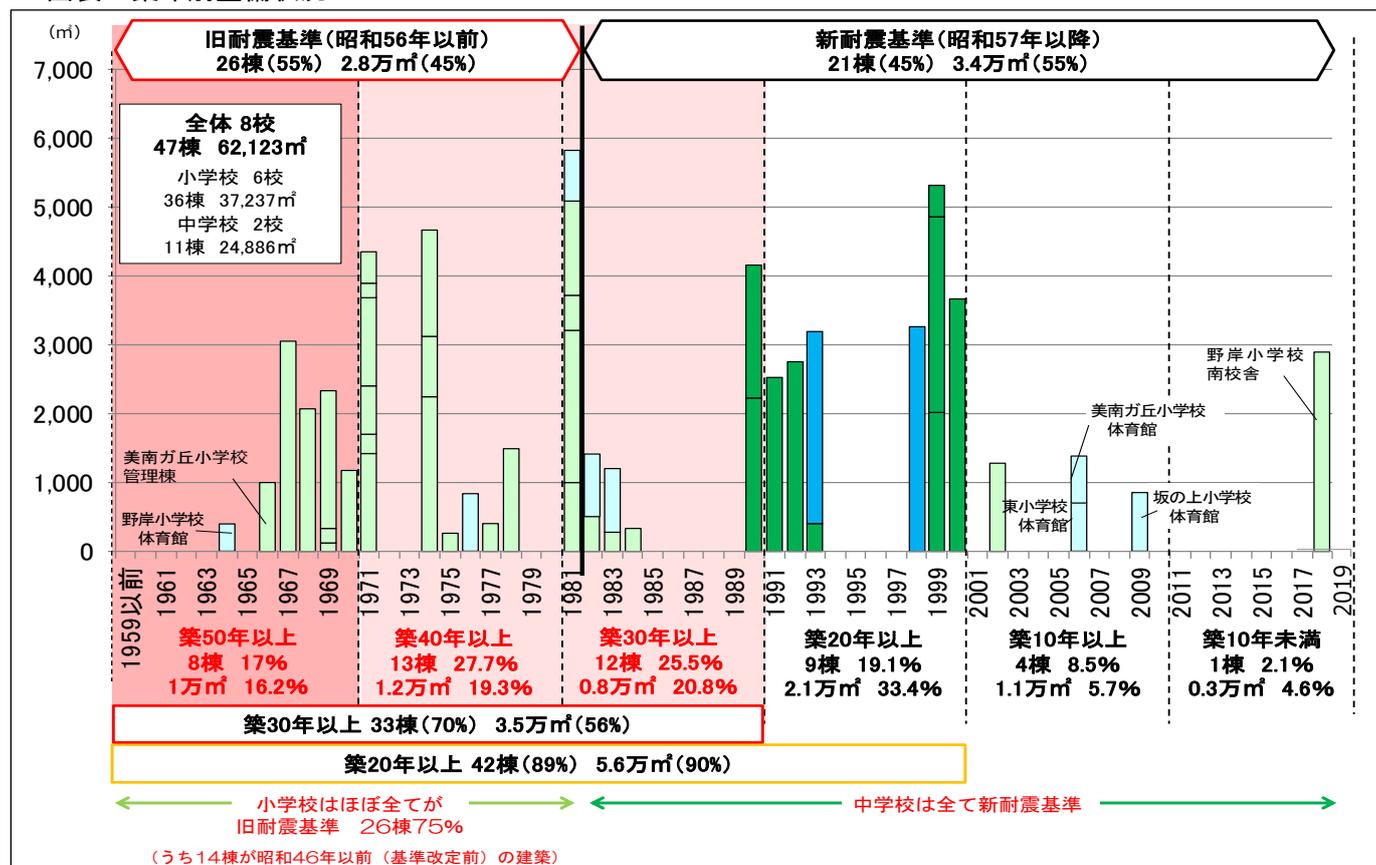
図表 築年別整備状況

旧耐震基準*1の建物が 26 棟 2.8 万㎡（延床面積で 45%）、築 30 年以上の建物は、33 棟 3.5 万㎡（延床面積で 56%）となっています。特に小学校は 21 棟 2.2 万㎡（60%）が築 40 年以上、築 30 年以上がほとんどで老朽化が進み、うち 14 棟は 1971 年以前の建築（旧耐震基準建物の中でも、基準改定前の年度の建築）です。

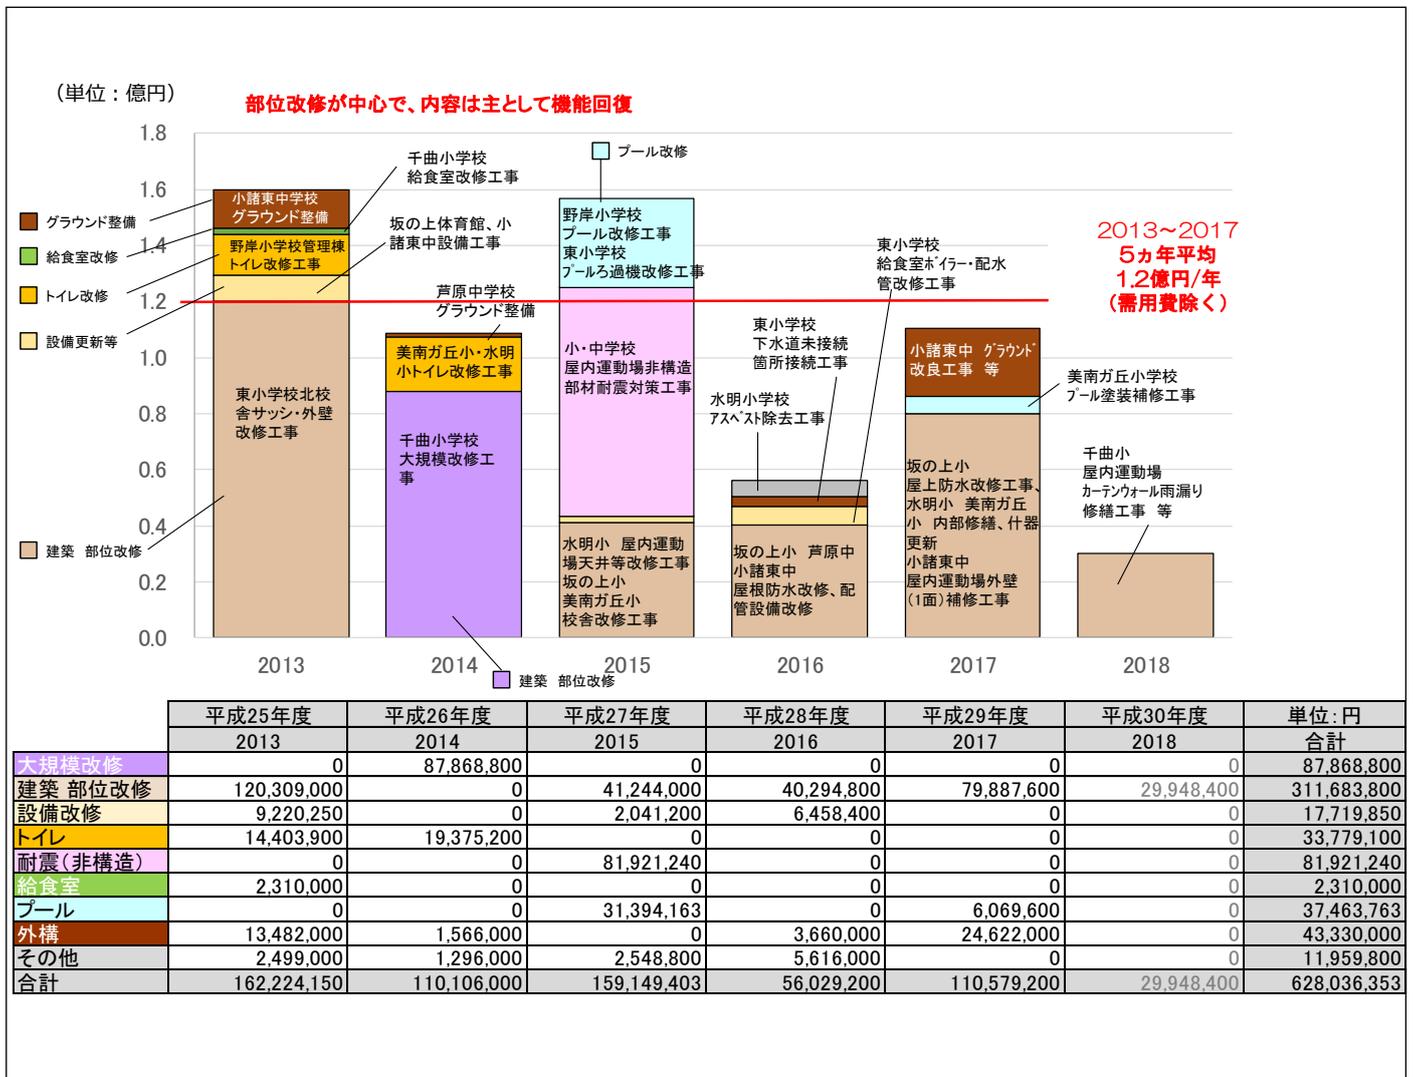
図表 過去6年間の施設関連経費の推移

トイレ改修、屋内運動場の非構造部材の耐震対策、アスベスト除去なども行っています。

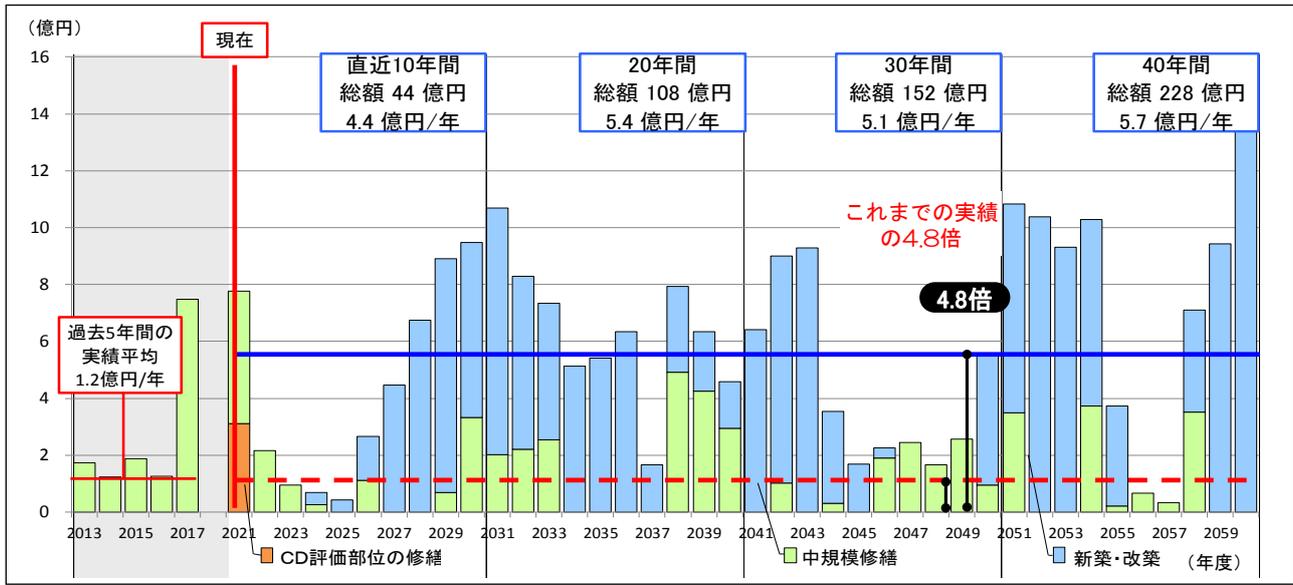
図表 改築主体型の試算結果（今ある建物を 60 年で建替えた場合）

建築後 60 年で建替えを行う条件で試算した場合、40 年間で総額 228 億円・年平均 5.7 億円/年、20 年間で総額 108 億円・年平均 5.4 億円/年で、過去の施設関連経費 1.2 億円/年と比較して 4.8 倍の差となります。

前述の考え方により整備を進める場合の今後40年間のコストは「153 億円（3.8 億円/年）」となり、先に推計した従来の改築型の今後40年間のコストである「228 億円（5.7 億円/年）」と比べると、総額で「75 億円の減、33%の縮減」となります。とはいえ、これまでの実績額に比例して多くのコストが必要になることになるため、今後は児童生徒数の変化や社会的ニーズの変化をとらえながら、規模の適正化や適正配置、運営面の見直しなどによりコストを削減しつつ、必要な学習環境の向上等が行えるようにする必要があります。

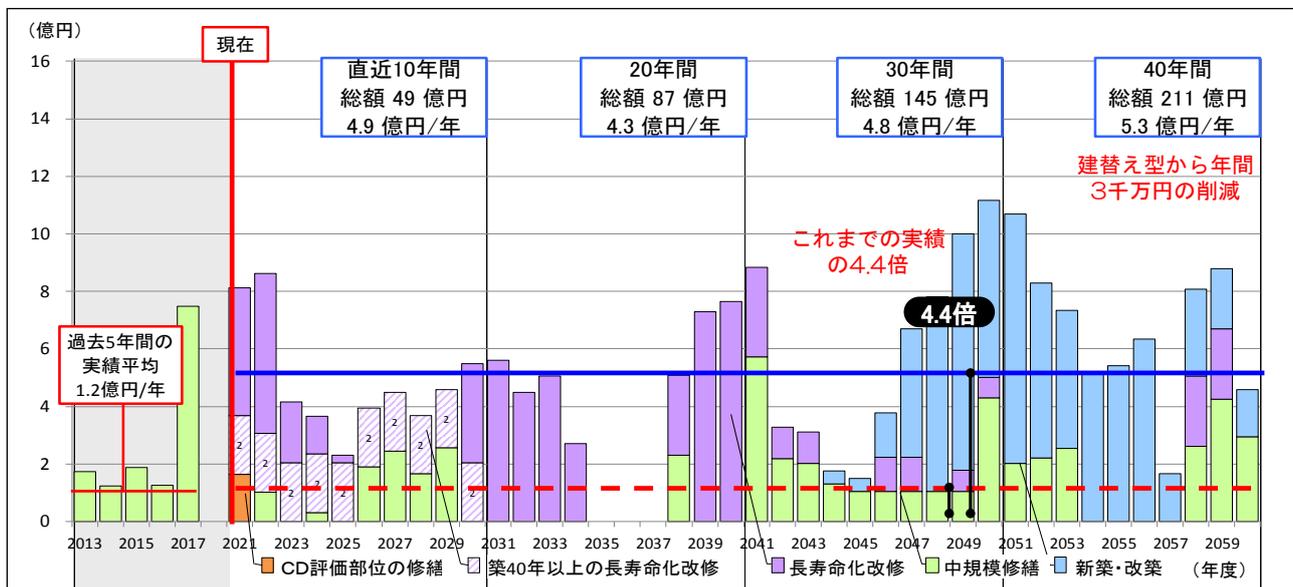
図表 長寿命化主体型の試算結果（建築後 40 年で長寿命化改修を実施した場合）

建物の目標使用年数を延ばすため、「全ての棟で建築後 40 年で長寿命化改修を行い、築 80 年まで使用する」と仮定すると、長寿命化改修の時期を同時に迎えるため、直近に多くの整備費用が必要になります。全ての建物を長寿命化していくと将来的には同時に建替え時期の集中を迎えることになり、再び多くの整備費用が必要になります。

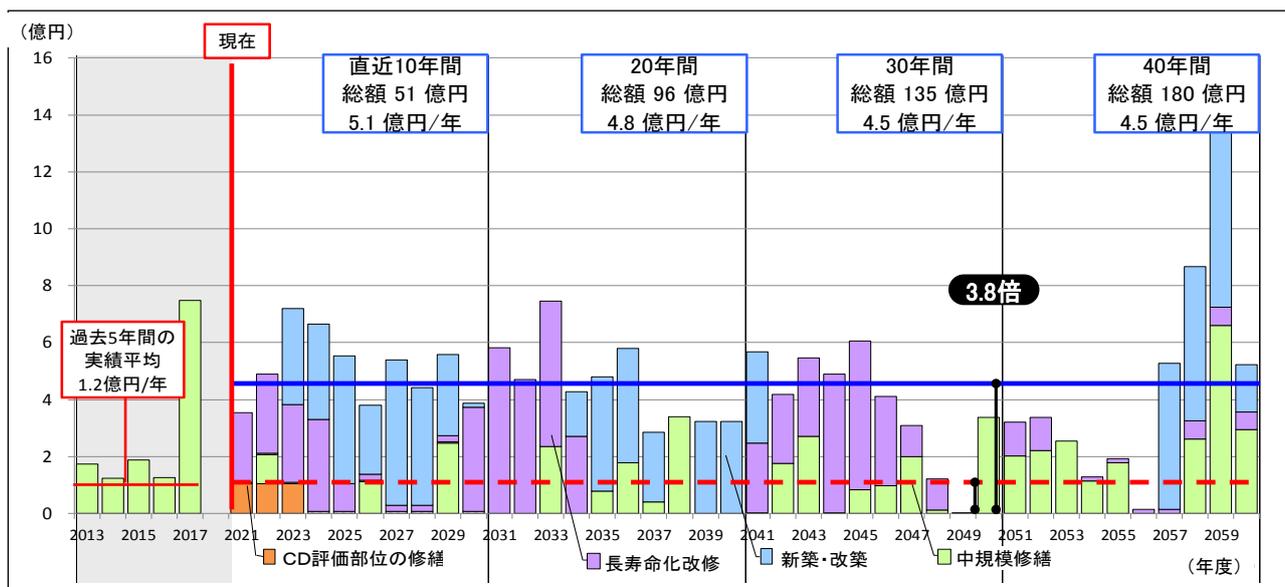
図表 長寿命化・建替え併用型の手法

学校施設が全体的に老朽化しているため、一律の整備条件で建替や長寿命化改修を行うと、予算の平準化が難しくなっています。今後は、予算の縮減・平準化と効率的な施設整備を両立するため、老朽化状況を踏まえ設定された優先順位に従い、改築と長寿命化改修を併用して整備を行っていく必要があります。

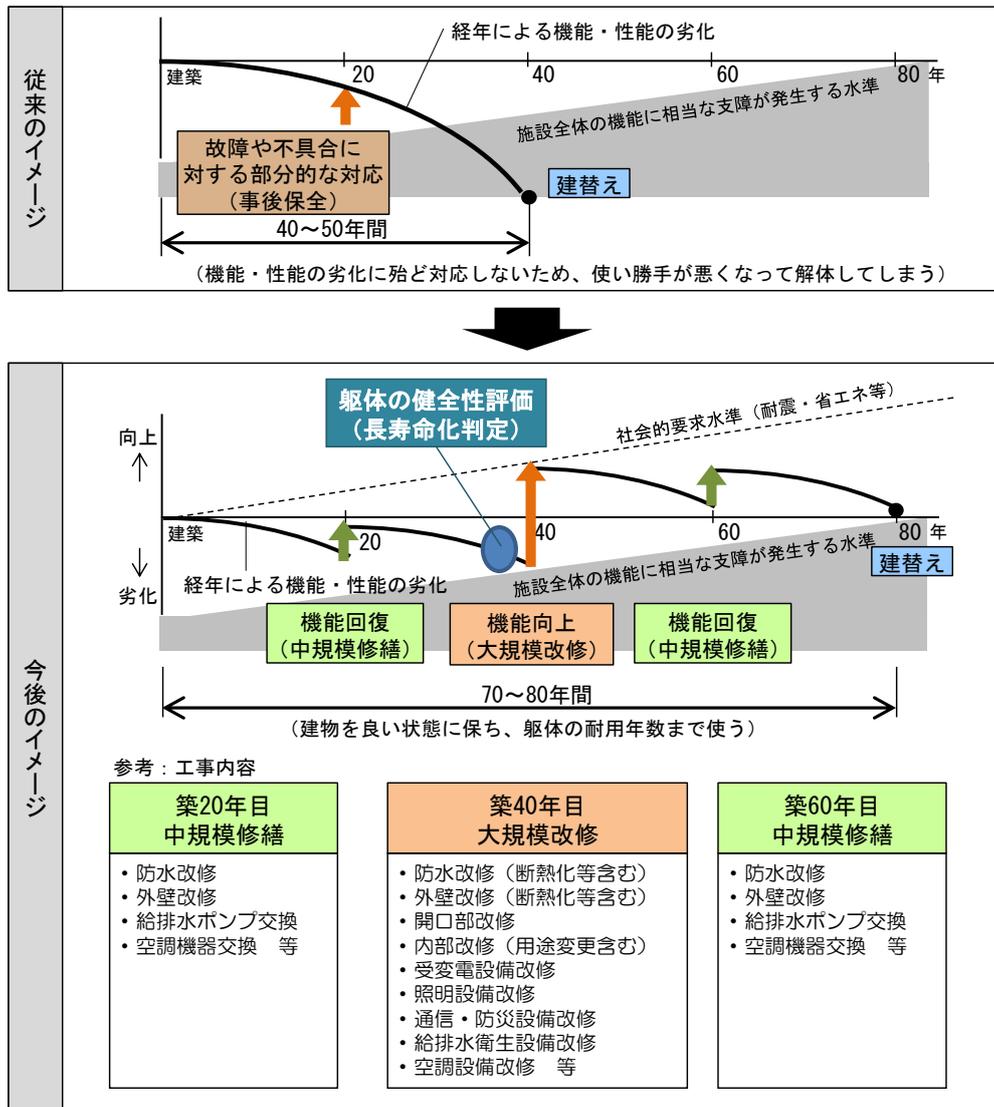
図表 長寿命化型のイメージ

市の学校施設は老朽化が進む建物もあり、今後、改修や建替えの整備時期を迎えます。本計画では限られた財政状況で、効率的に施設整備を実施するため、長寿命化改修工事を実施し、建物の目標使用年数をこれまでの60年から80年とします。ただし、昭和46（1971）年以前に建てられた古い耐震基準の建物などは、残り使用年数等も考慮し長寿命化せず、建替えで対応します。

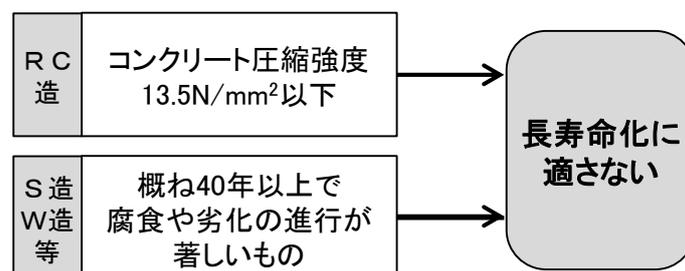
図表 長寿命化の判断基準

また、鉄骨造の場合は、建物の経年に伴う構造部材の劣化と非構造部材等の劣化が問題となり、専門家による外観調査によって評価する必要があります。

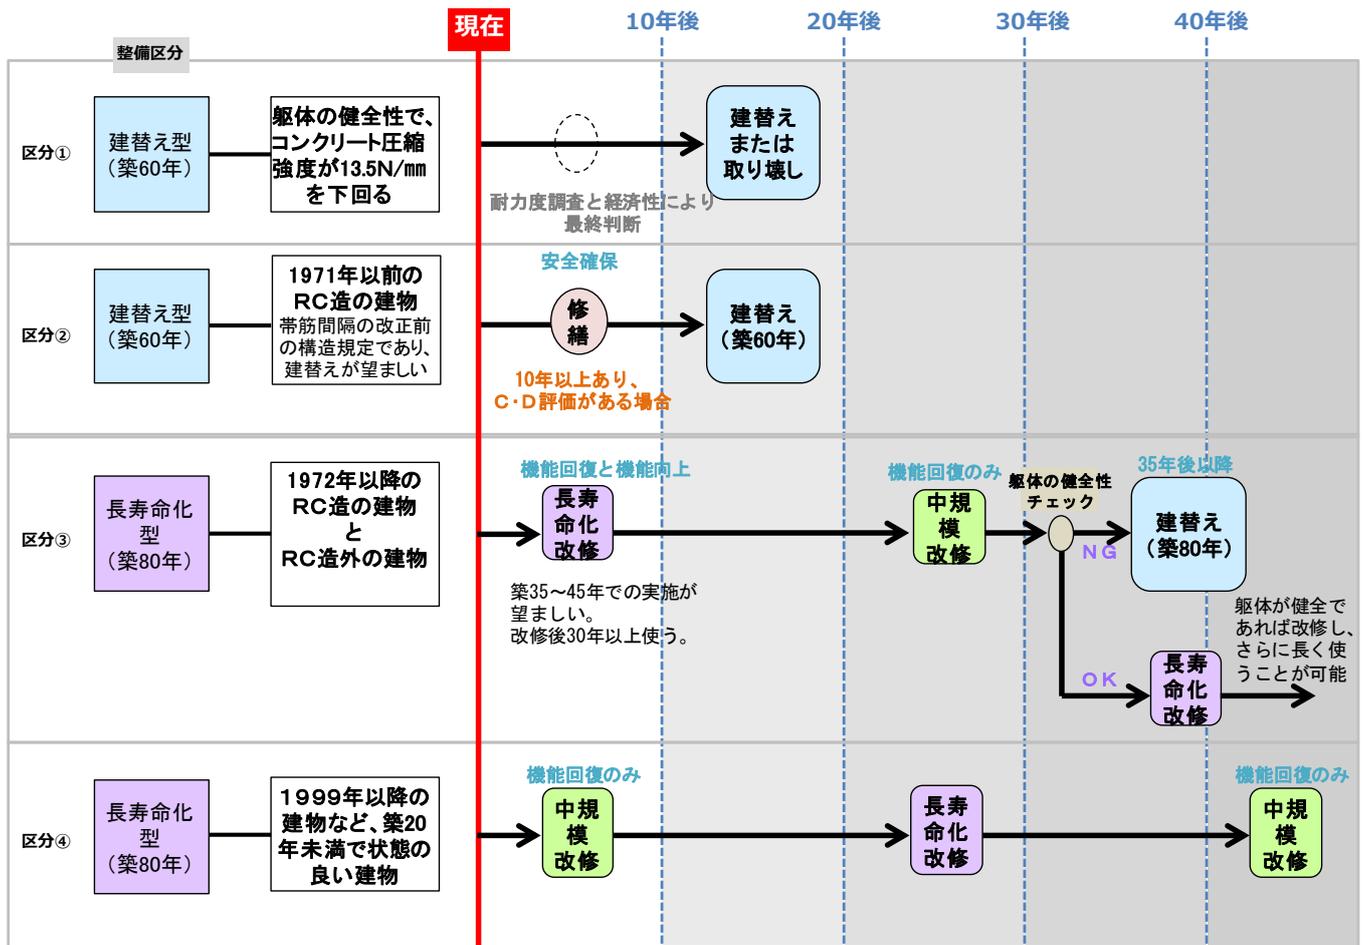
図表 建物区分ごとの整備スケジュール

区分③（長寿命化型）：直近 10 年間に中規模改修の時期を迎えるが、現地調査の結果、建物外部が全て A 評価の建物

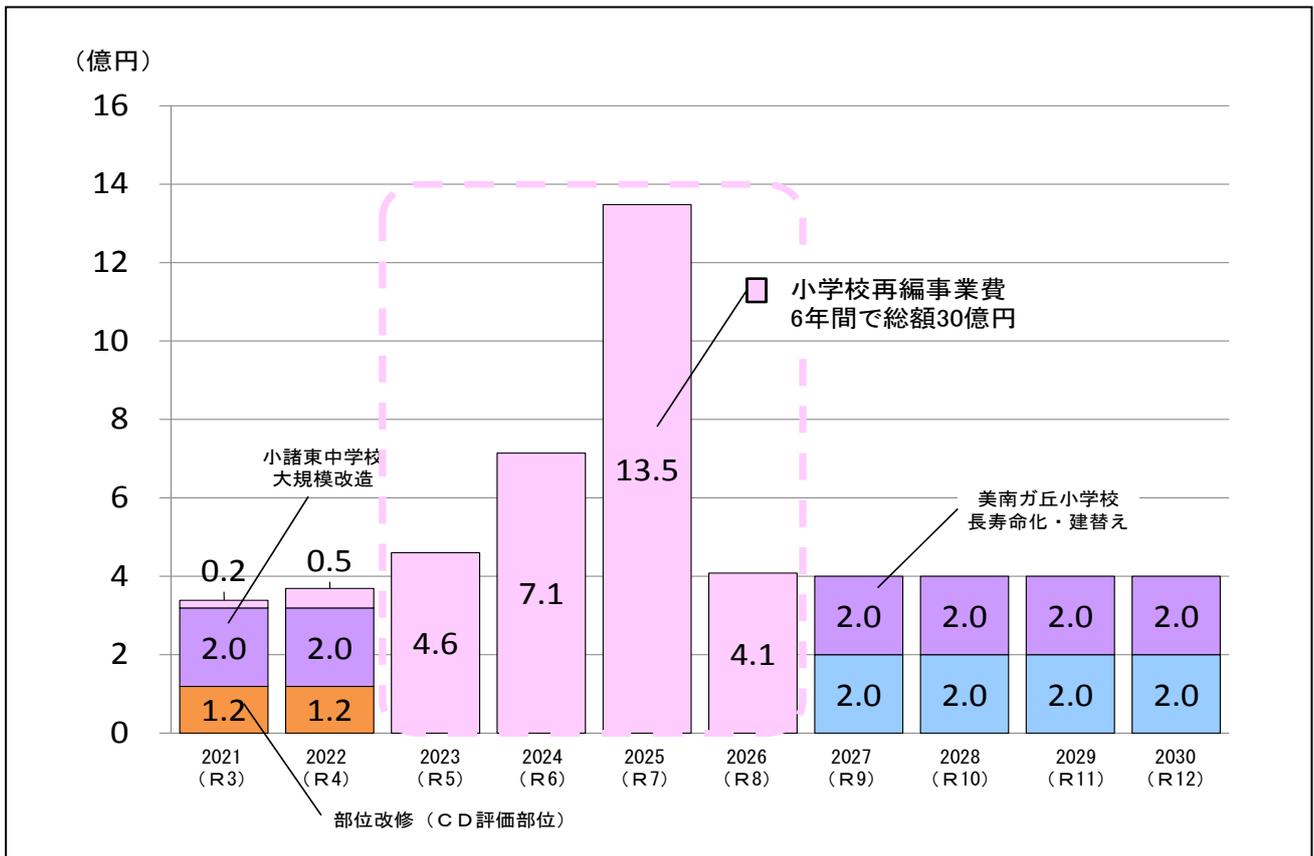
【図表 今後10年間の計画(暫定版)】

1 整備方式の考え方にした観点から学校単位の整備優先順位を設定したものを、次ページに示します。校舎全体が老朽化し、劣化している学校からこの優先順位に従って整備を進めていきます。体育館・武道場は建物ごとの劣化状況と築年に応じ、順次長寿命化改修を実施します。令和2年に大規模改造を実施した建物は機能向上も行っているため、新たに長寿命化改修はせず、20年後に中規模改修を行います。これまでの改修により比較的状态の良い建物も多いため、建替えの上前倒しは極力行わず、また、現在A評価の部位は直近には改修しません。逆に現在CD評価の部位がある場合で、今後10年間に改修や建替えを行わない建物については、直近に劣化部位にのみ部位改修を実施し、安全を保ちます。この優先順位と整備スケジュールは今後の施設のあり方検討の結果や財政等の将来変化、劣化状況等の変化に応じ、適宜、見直していきます。

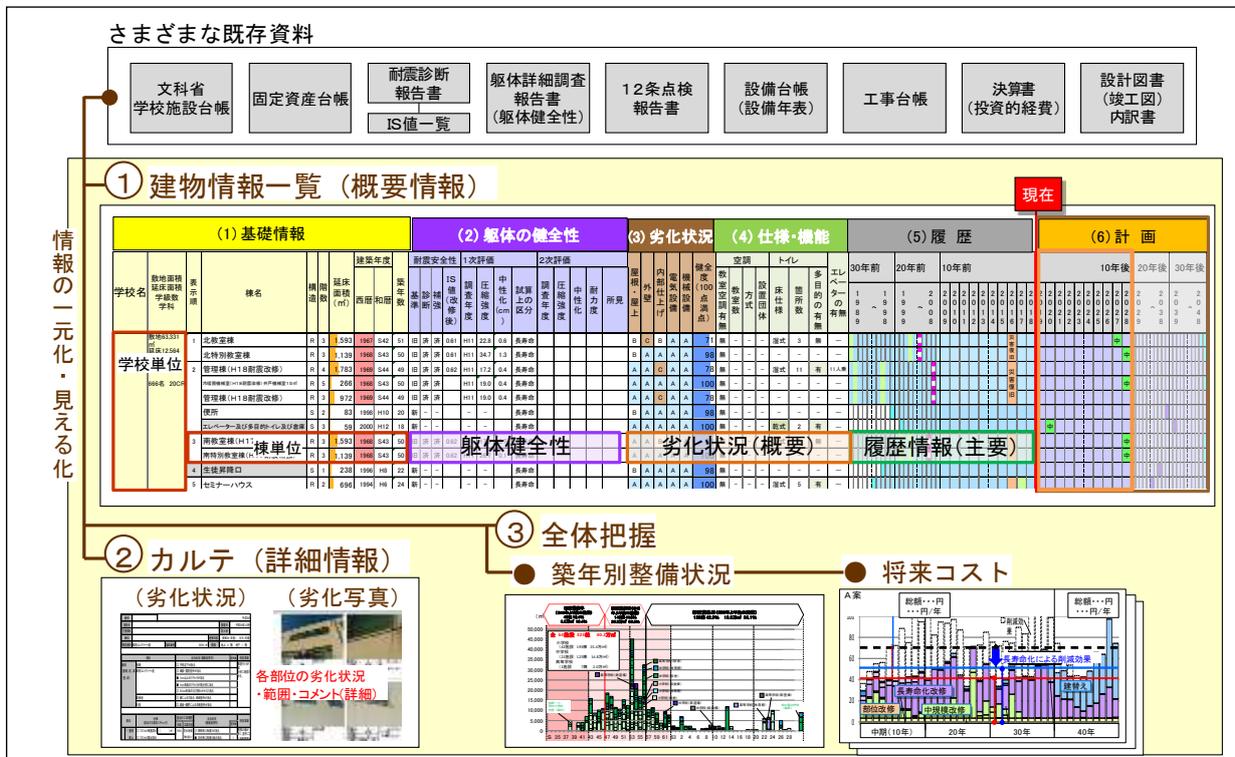
図表 情報の一元化イメージ図

安全・安心で、快適な学習環境、生活環境を維持するためには、本計画に基づき改修や建替えといった整備を着実に進めるだけでなく、継続的な実態把握により施設の状況を確実に把握しておくことが重要です。そのため、建築基準法12条の定期点検とあわせた劣化状況調査を3年に1度確実に実施し、劣化状況評価を見直すとともに、修繕・改修履歴の情報なども含めて本計画で作成する「建物情報一覧」に蓄積し、本計画の見直しや学校施設全体のマネジメントに活用します。
