占用工事完了届等施工写真チェックリスト（地下埋設占用の場合）

小諸市役所 建設課 管理係

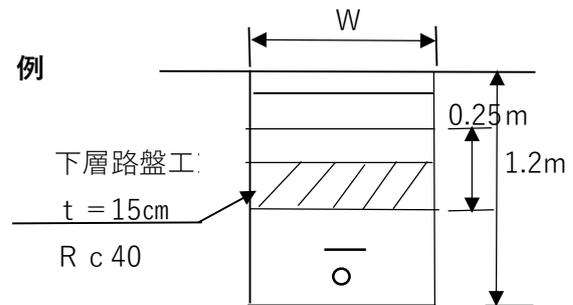
例 表層工：転圧状況：検測

上層路盤工：転圧状況：検測

下層路盤工1層目：転圧状況：検測

下層路盤工2層目：転圧状況：検測
