# 平成 19 年 7 月 ~ 平成 19 年 9 月

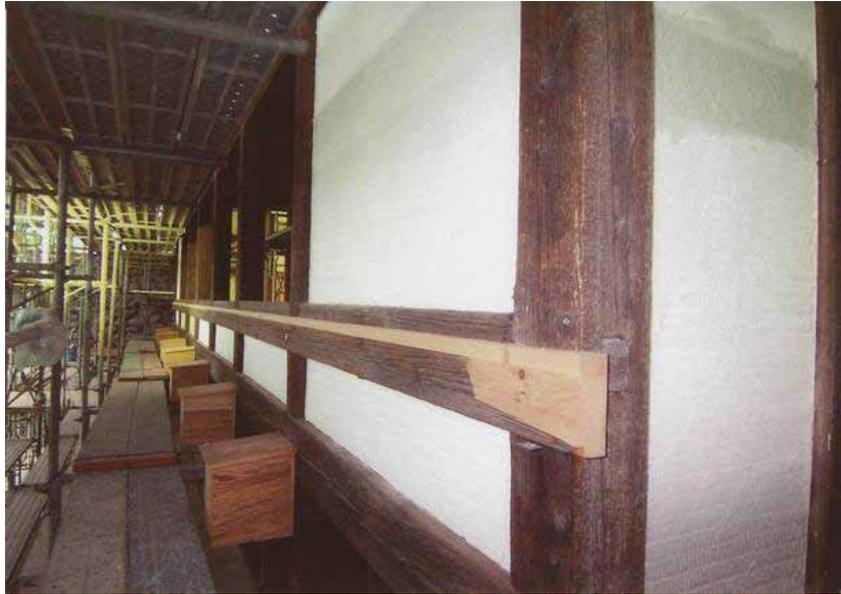
平成 19 年 7 月

背面 2 階外部の下塗用漆喰の様子です。  
棧梁へは木口包板を取り付けました。

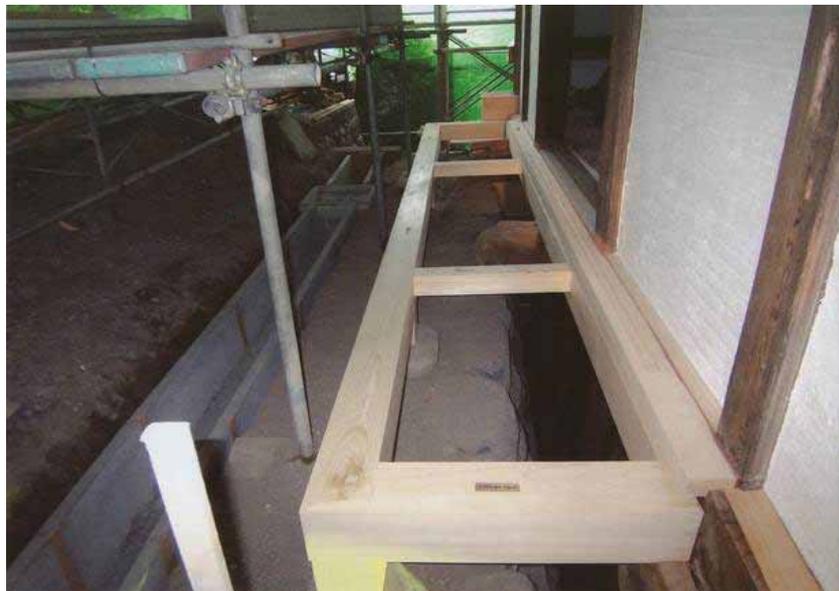
平成 19 年 8 月

2 階東面へ濡縁を取り付けました。  
また、雨水の排水溝を敷設しました。

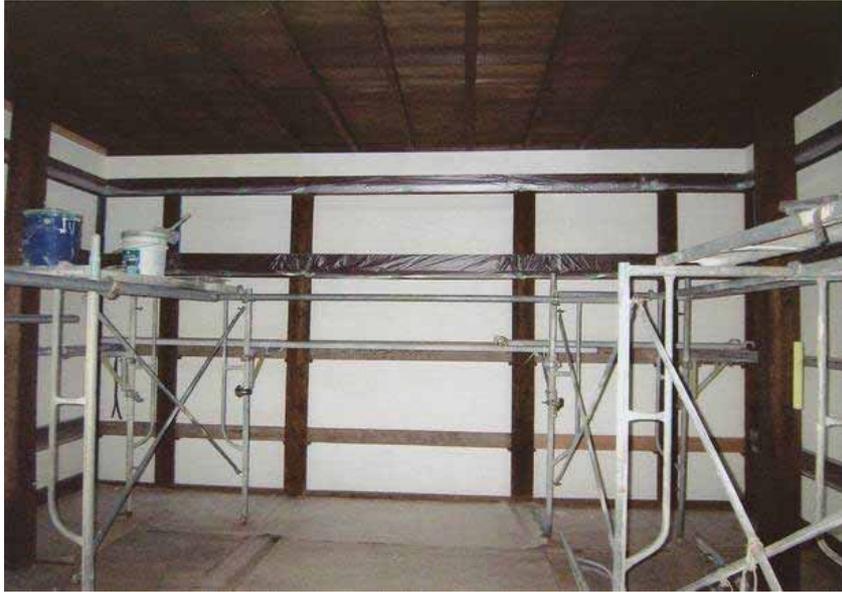
平成 19 年 8 月

2 階内部に漆喰下付を行いました。

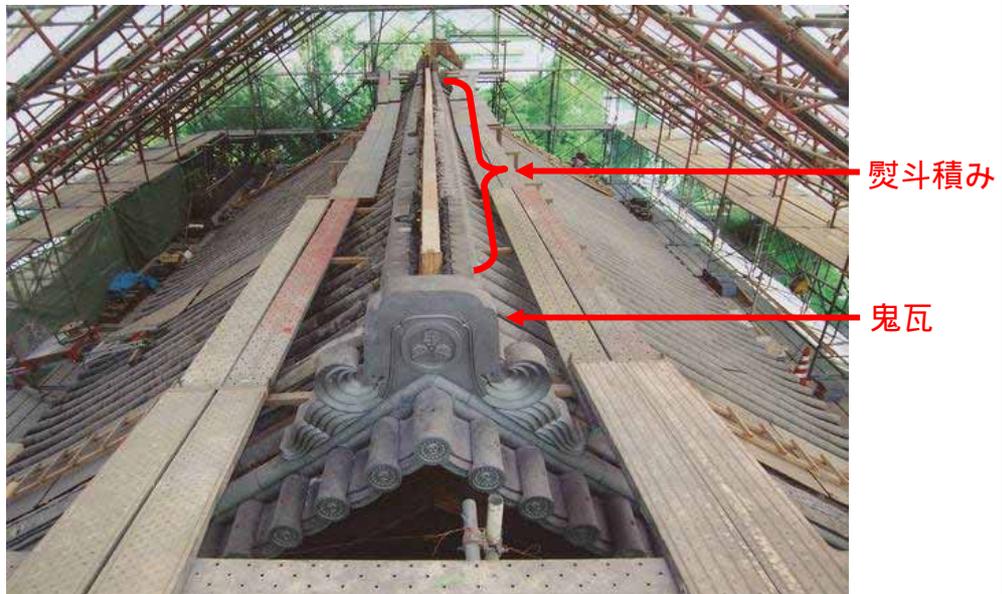
平成 19 年 9 月

屋根へ大棟の鬼瓦と熨斗積みを施工しています。  
西から東を見えています。

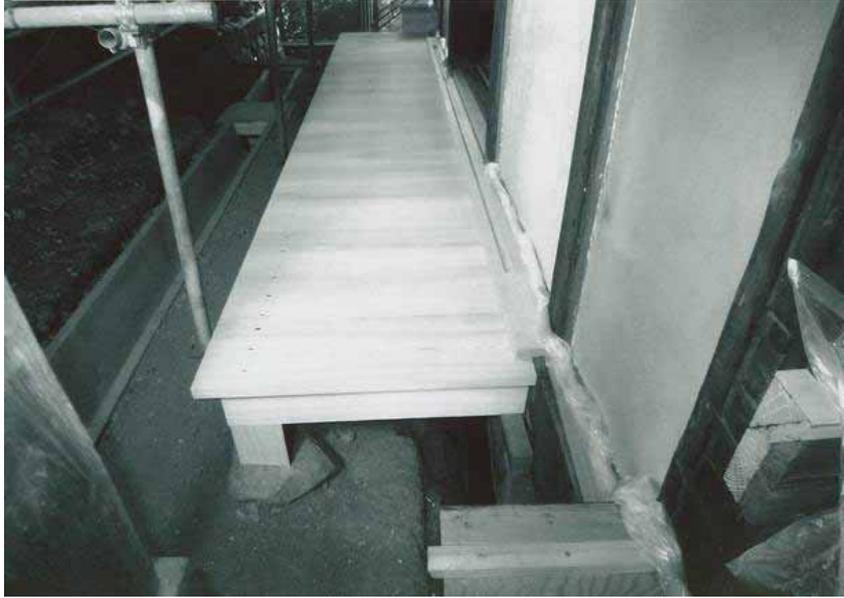
平成 19 年 9 月

2 階東面へ濡縁板を取り付けました。  
(モノクロ写真です)
